Fingrid Oyj

23.9.2016

VANAJA-TIKINMAA 110 KV VOIMAJOHTO YMPÄRISTÖSELVITYKSEN TÄYDENNYS

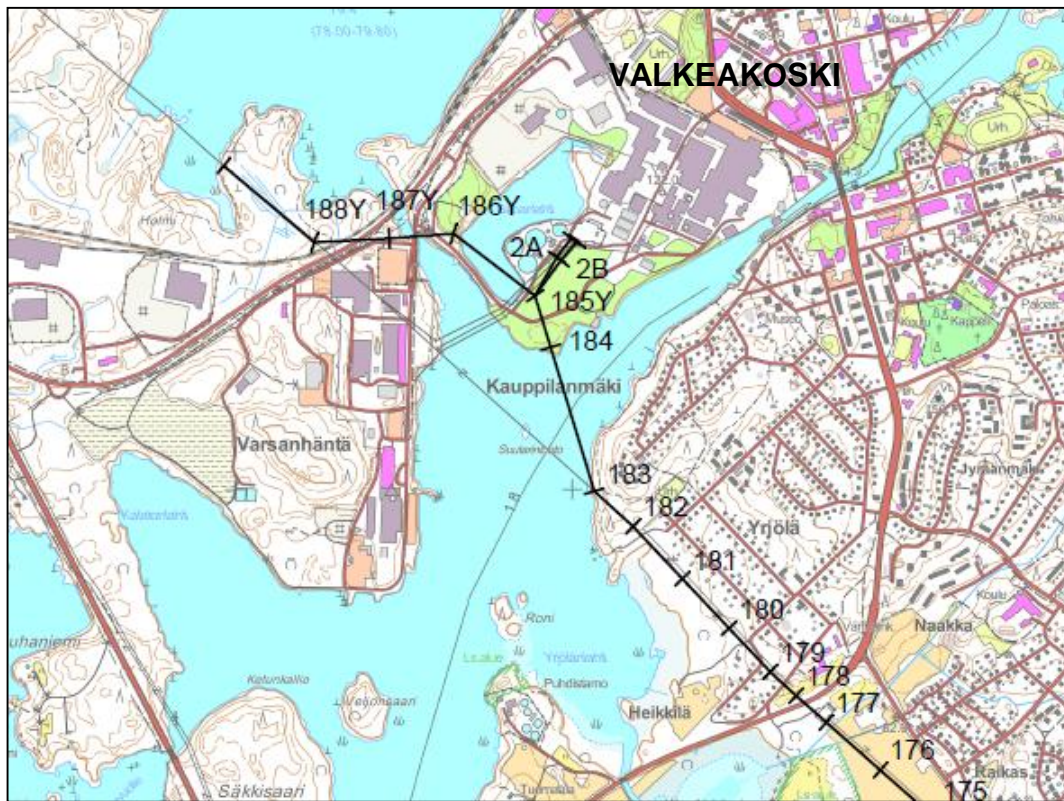
Kuva 2. Selvitetty 110 kilovoltin voimajohdon reittimuutos, pylväsvälit 183–188Y

Reittimuutoksen syynä on ollut sähköturvallisuuseikat ja saneerauksen yhteydessä voimajohto on haluttu siirtää UPM Kymmene Oyj:n tehdasalueen rakennusten päältä uudelle reitille. Johtoreittimuutos, jota ympäristöselvityksen täydennys koskee, on pituudeltaan noin kaksi kilometriä (kuva 2).

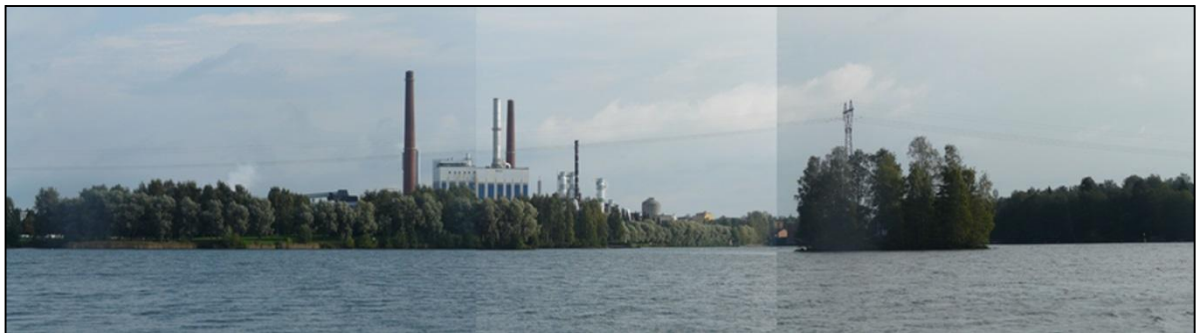
Kuva 16. Voimajohtoalue etelästä päin kuvattuna (kuvauspaikka 4). Maamerkkinä toimiva Valkeakosken voimalaitosalue näkyy puuston takana ja antaa maisemalle teollisen ilmeen. Nykyinen voimajohto kulkee vesistön poikki ilmaitse Voimajohtopylväs näkyy saaren takana ja muodostaa vertikaalin elementin voimalaitoksen korkeiden piippujen tavoin.

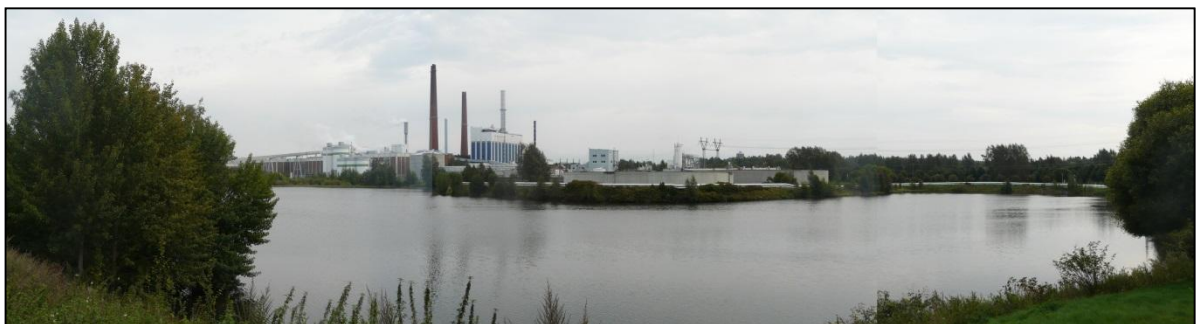
Kuva 17. Voimajohtoalue idästä päin kuvattuna (kuvauspaikka 1). Voimalaitos hallitsee maisemakuvaa.

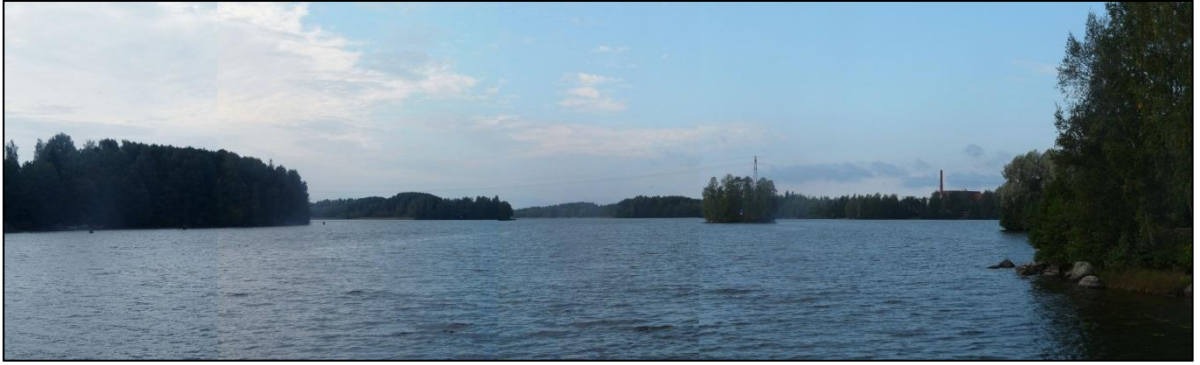
Kuva 18. Voimajohtoalue pohjoisesta etelään päin katsottaessa (kuvauspaikka 2). Voimalaitosalue jää katsojan oikealle puolelle. Nykyisen voimajohtoreitin pylväs kertoo näkymän poikki vesistön yllä kulkevasta voimajohdosta. Vesistö ja puustoiset rannat hallitsevat maisemakuvaa.

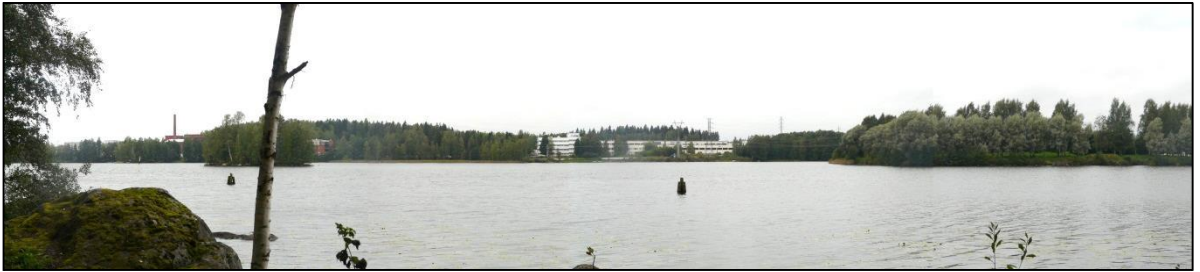
Kuva 19. Voimajohtoalue kuvattuna idästä tulevan voimajohdon alta. Voimalaitosaluetta ympäröivä kasvillisuus katkaisee voimakkaasti näkymiä voimalaitosalueelle. Uuden voimajohdon alta poistetaan puustoa.
