Pyhänselkä-Nuojua 400 + 110 kilovoltin voimajohtohanke, havainnekuvat

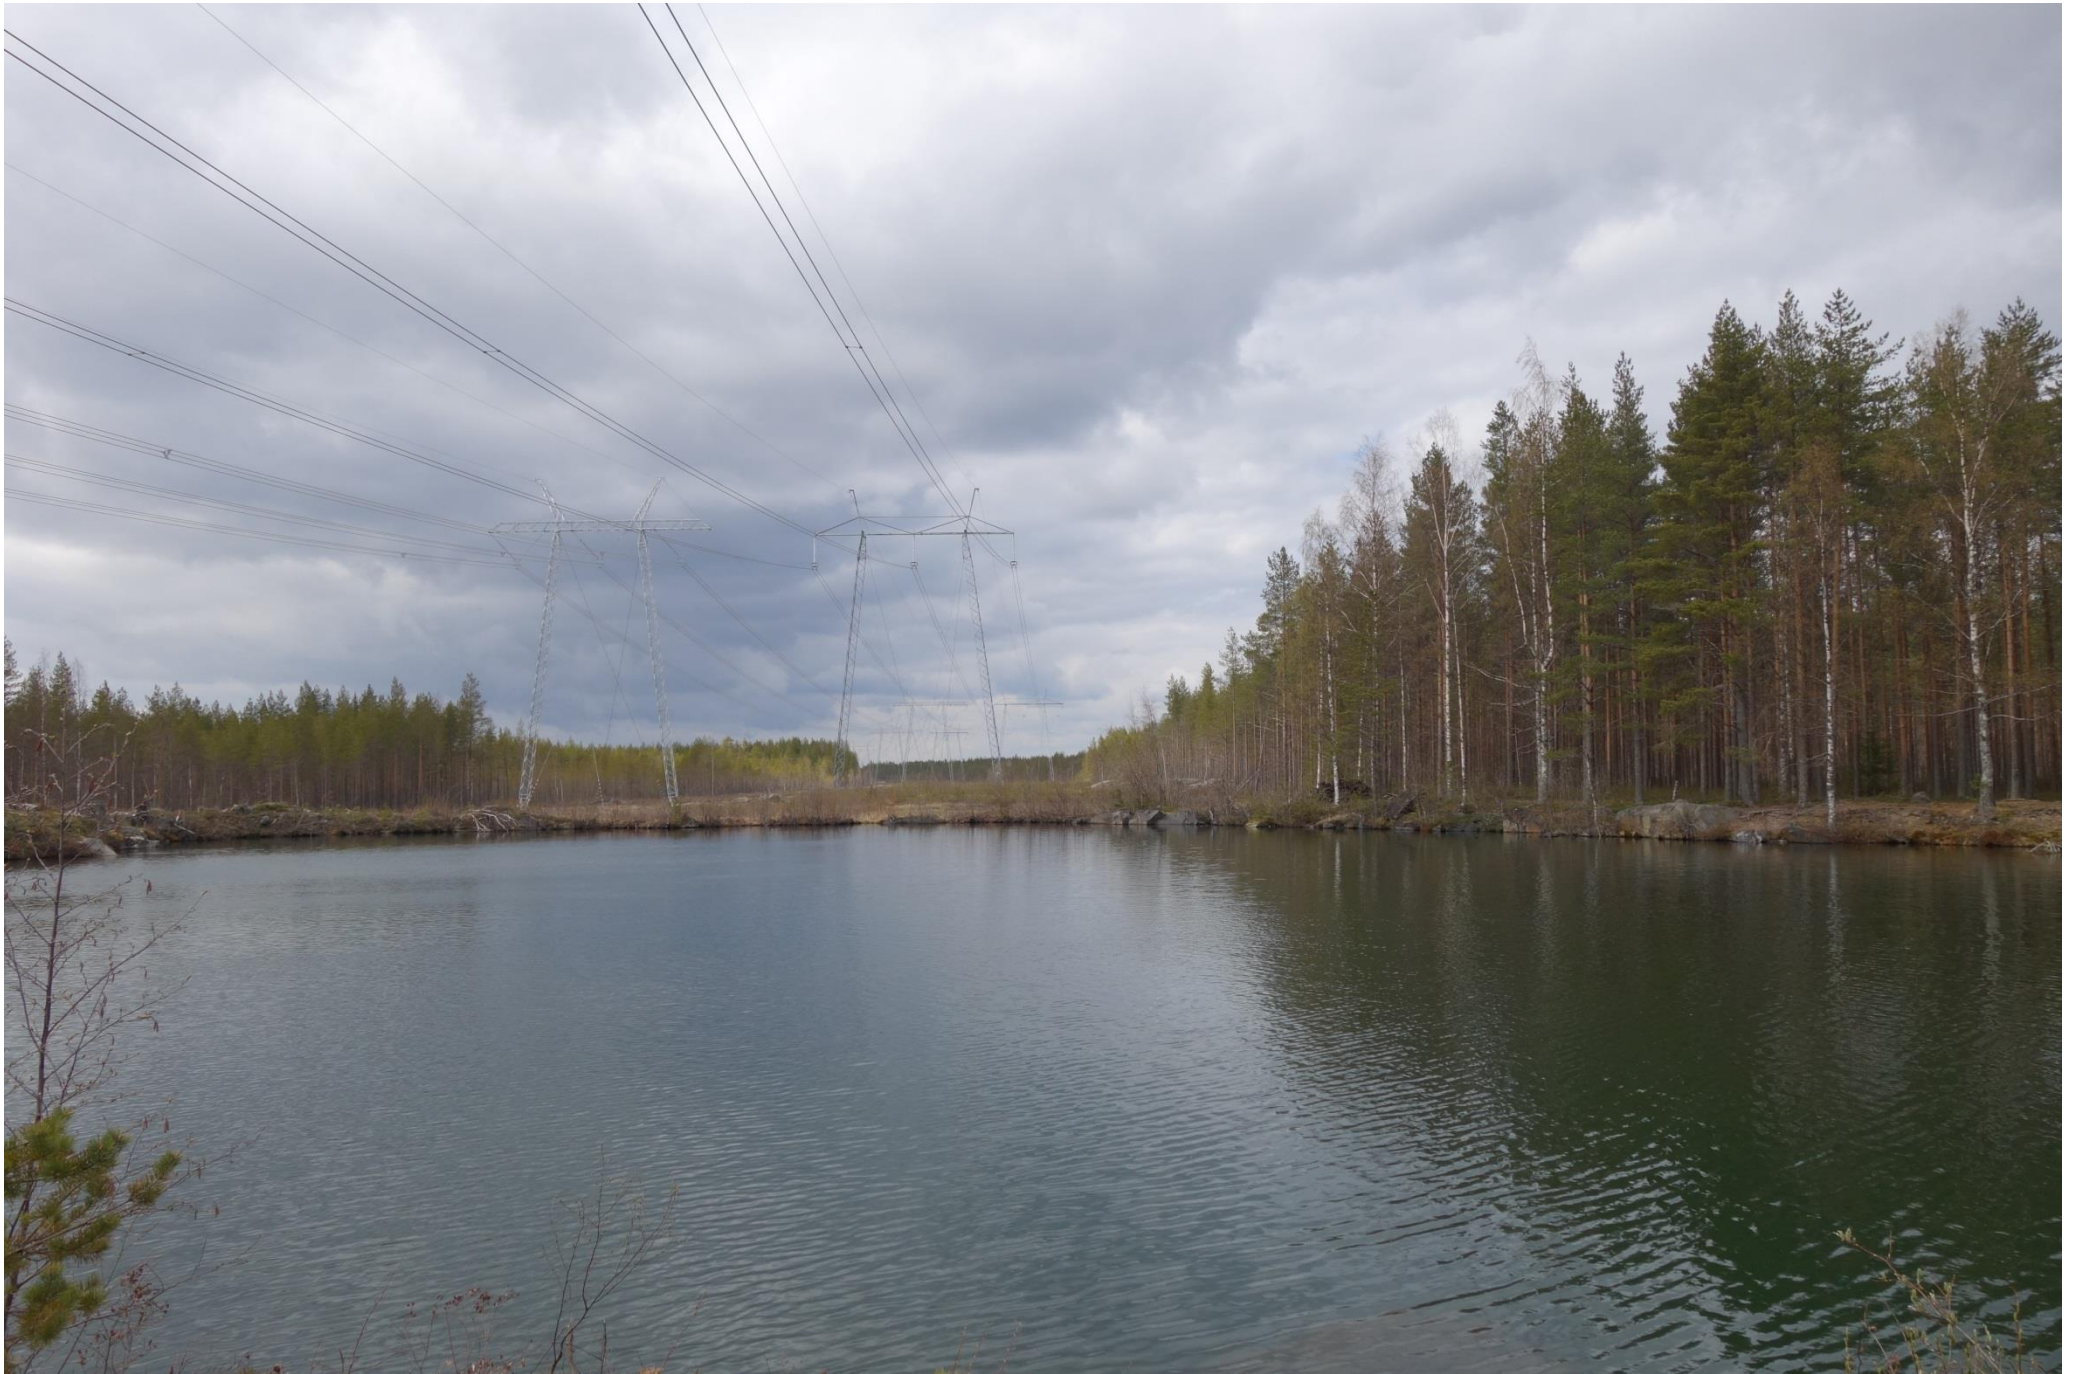
Kuvauspaikka 1. Repokankaan uimapaikka, nykyiset voimajohdot

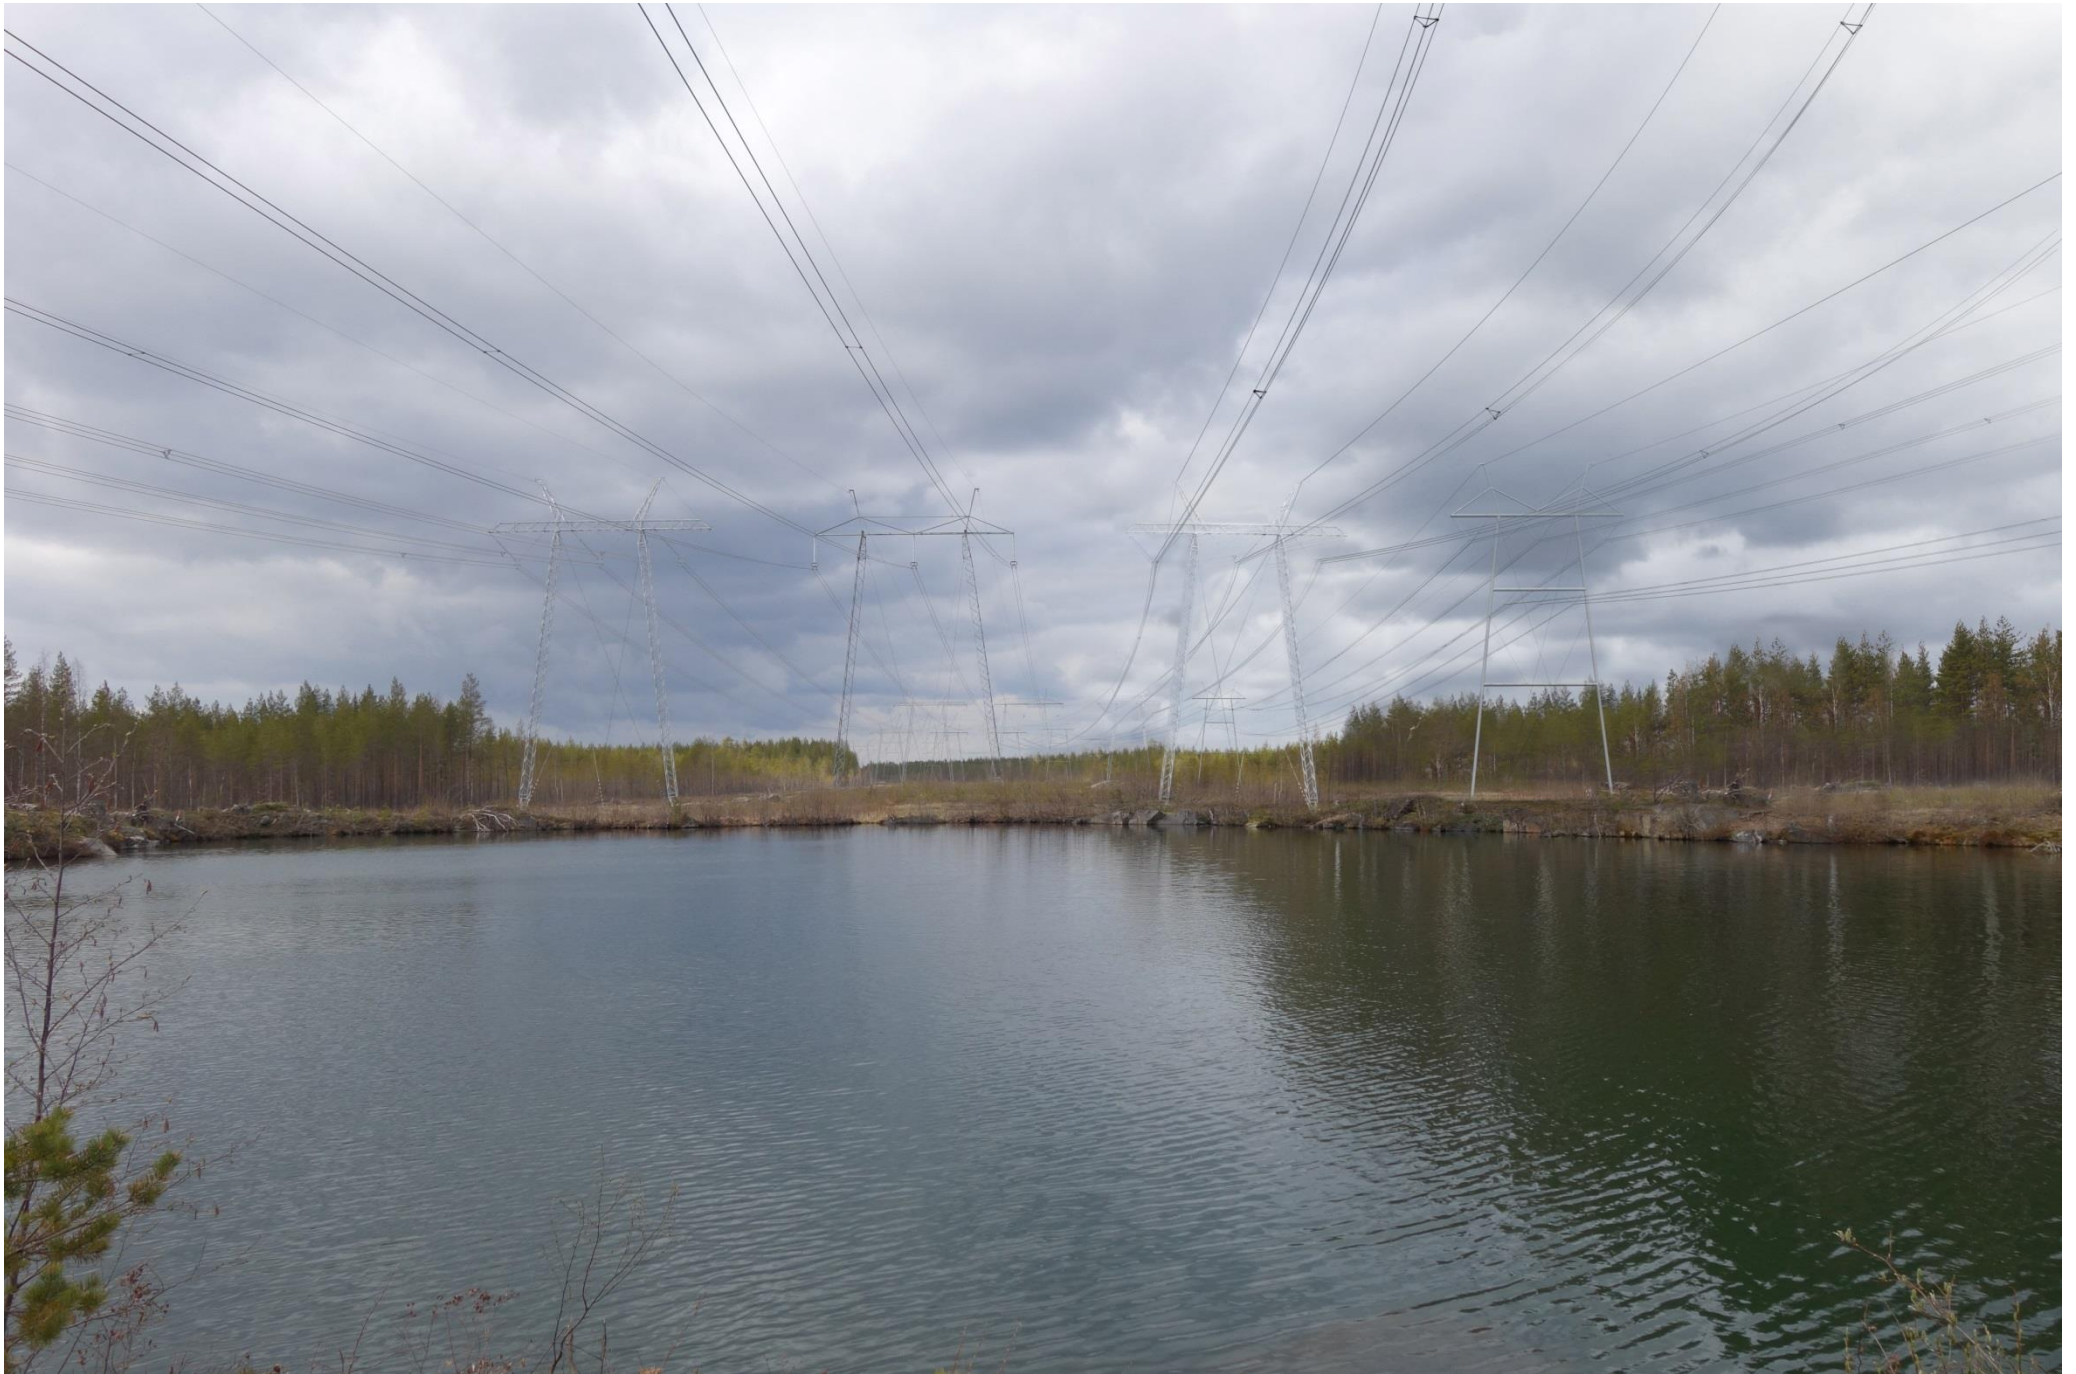
Kuvauspaikka 1. Valokuvaseite Repokankaan uimapaikalta johto-osuudelta A. Kuvaan on mallinnettu rakennettava Metsälinjan voimajohto ja suunniteltu Pyhänselkä-Nuojua voimajohto.

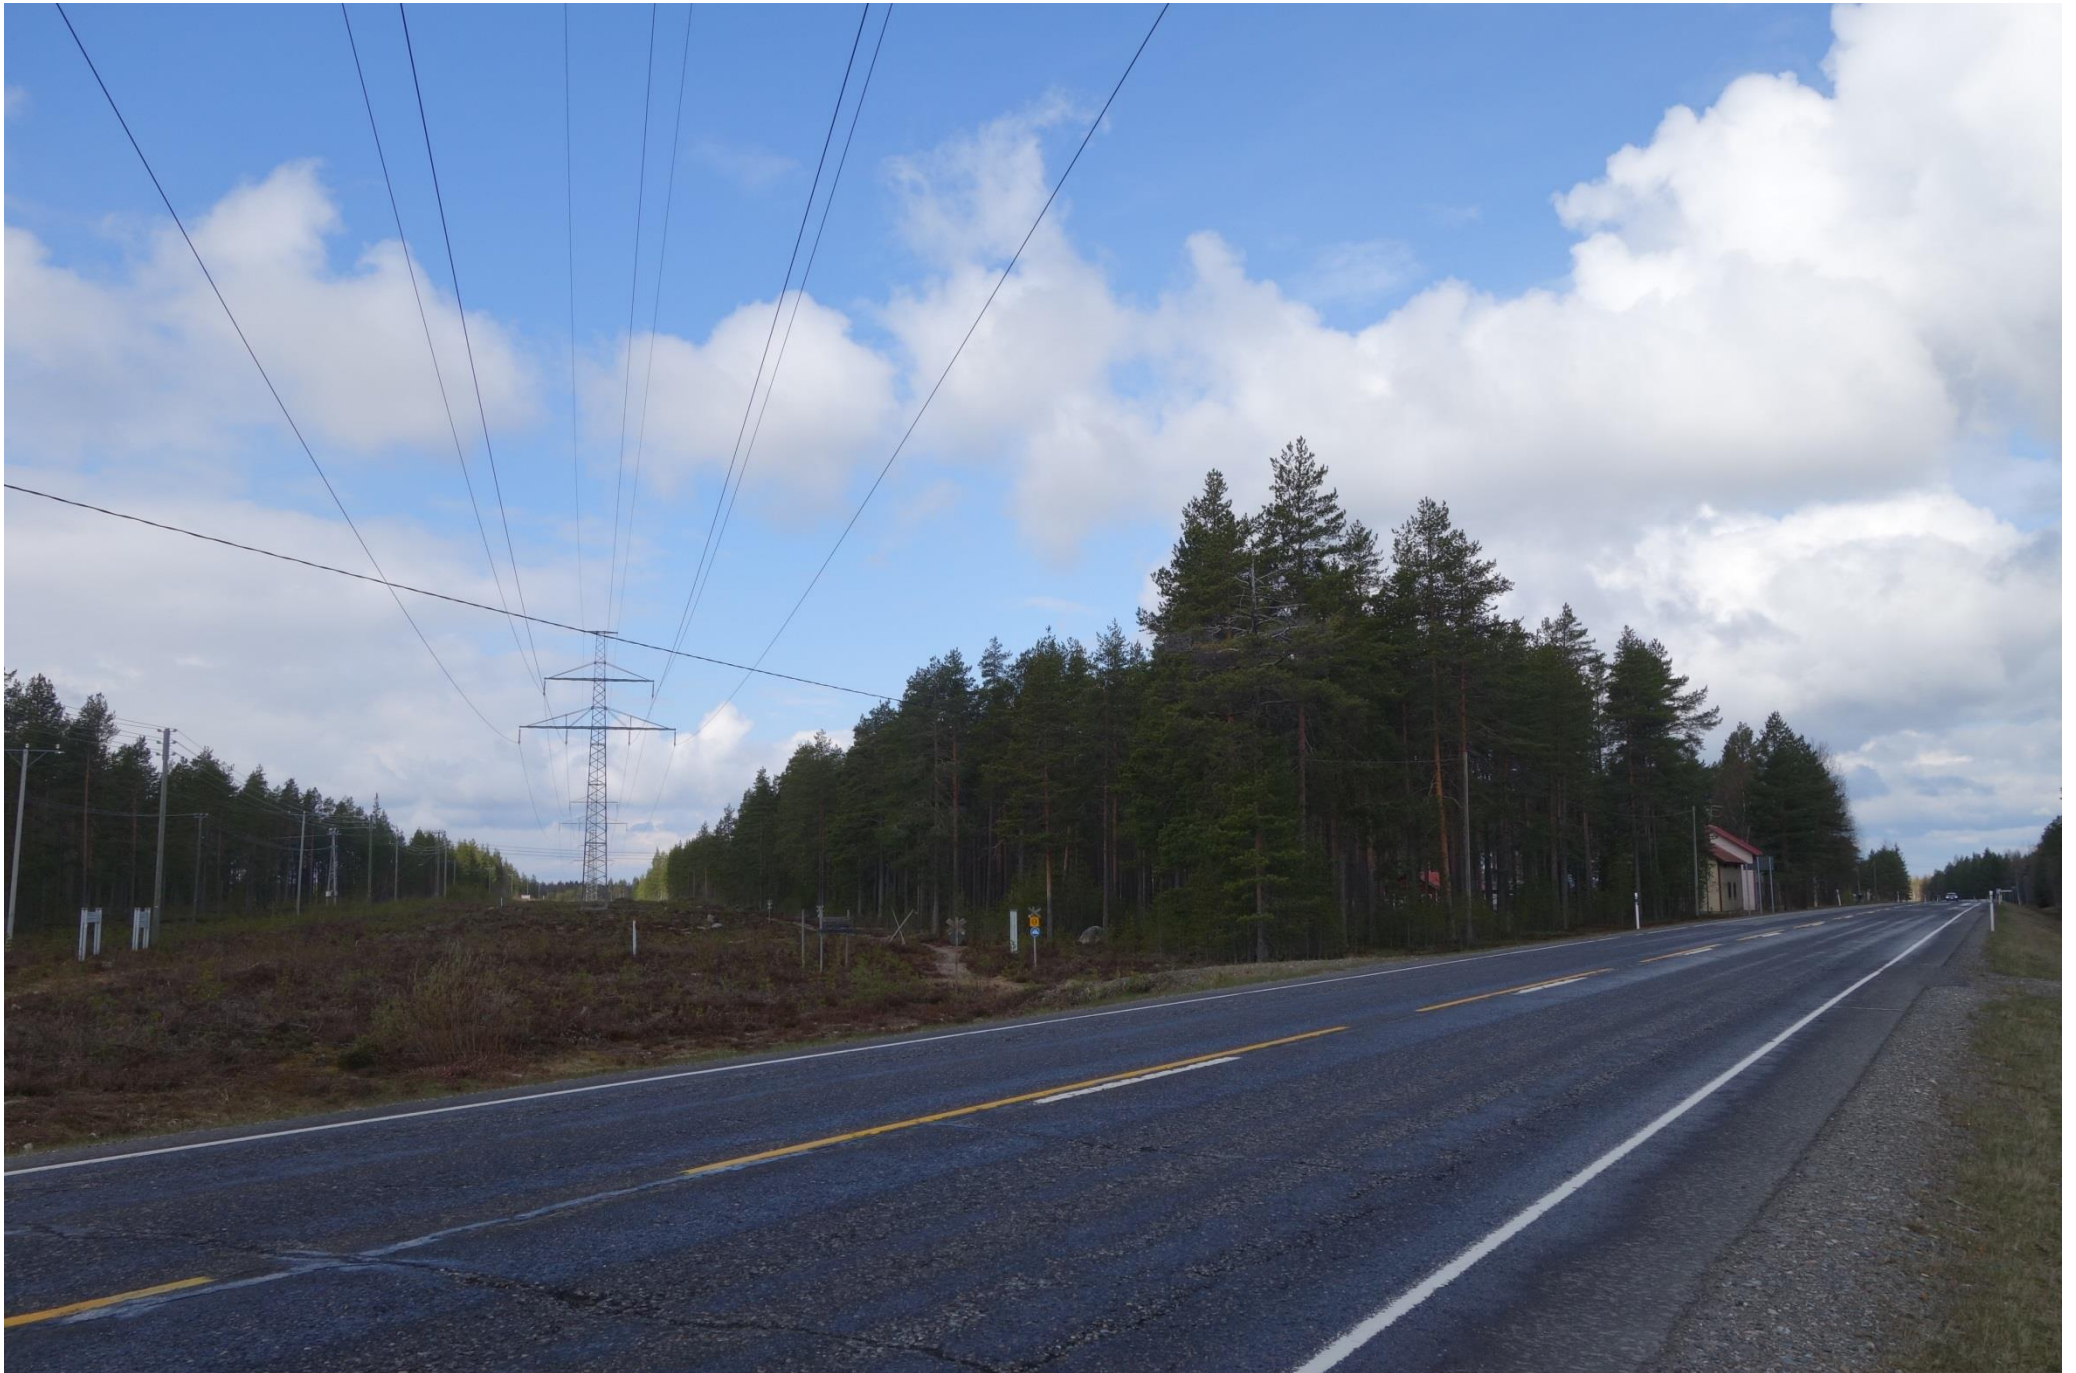
Kuvauspaikka 2. Johto-osuus C, Utanen. Asuinrakennukset Kajaanintien varressa voimajohdon läheisyydessä, nykyiset voimajohdot.

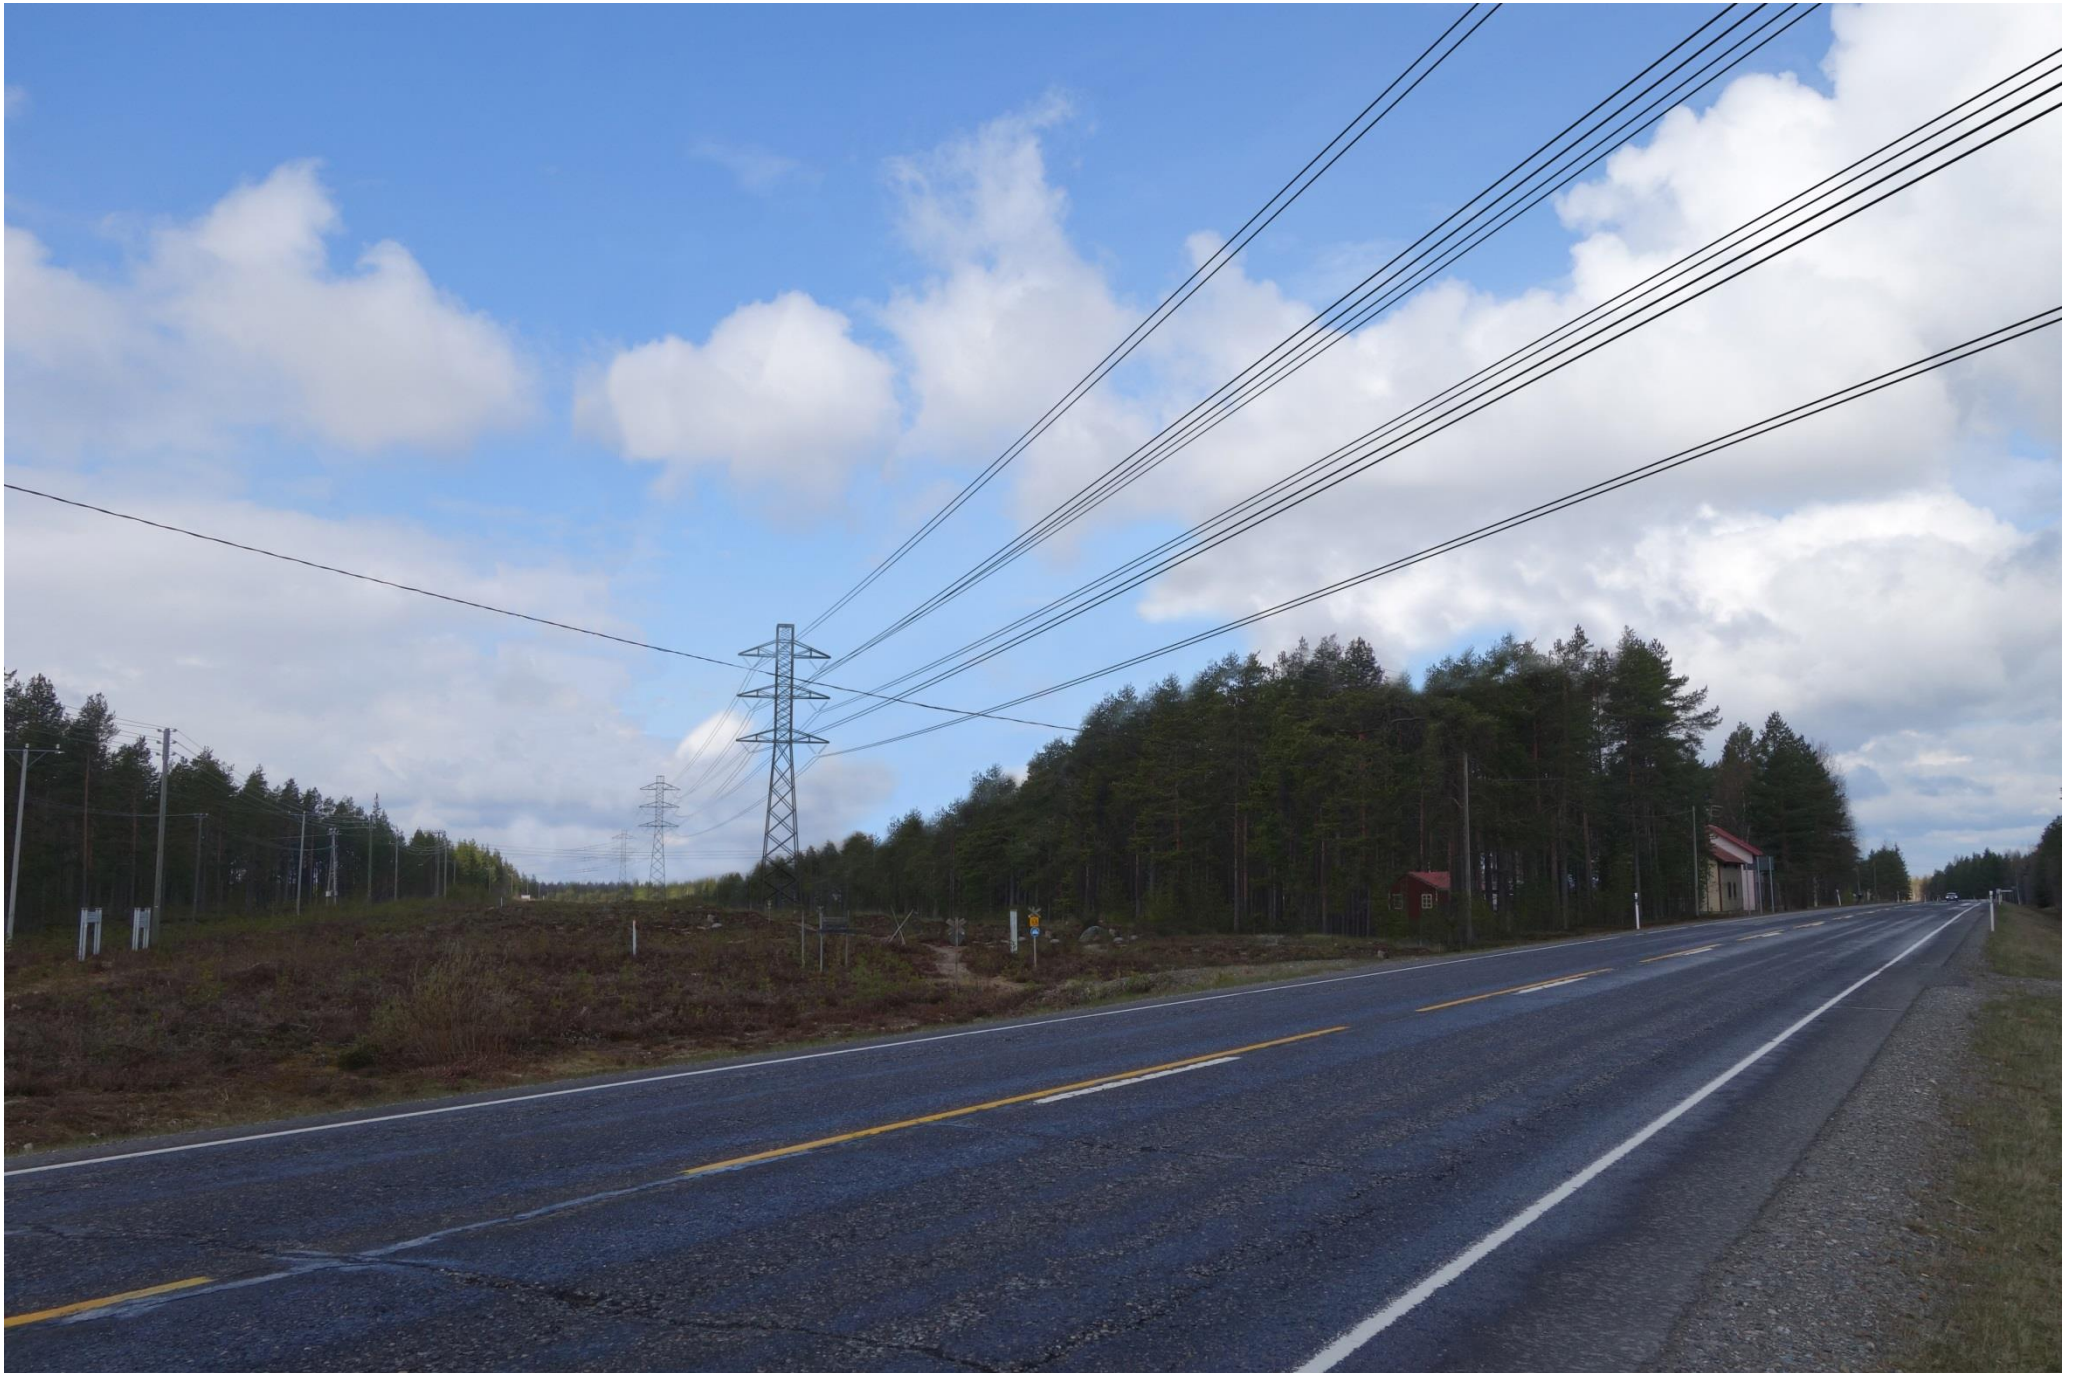
Kuvauspaikka 2. Utanen. Asuinrakennukset Kajaanintien varressa voimajohdon läheisyydessä tilanteessa kun johto-osuus C on toteutunut. Nykyinen voimajohto on purettu ja uusi voimajohto rakennettu lähemmäs asuinrakennuksia. Voimajohdon ja rakennusten väliin jää edelleen suojapuustoa.

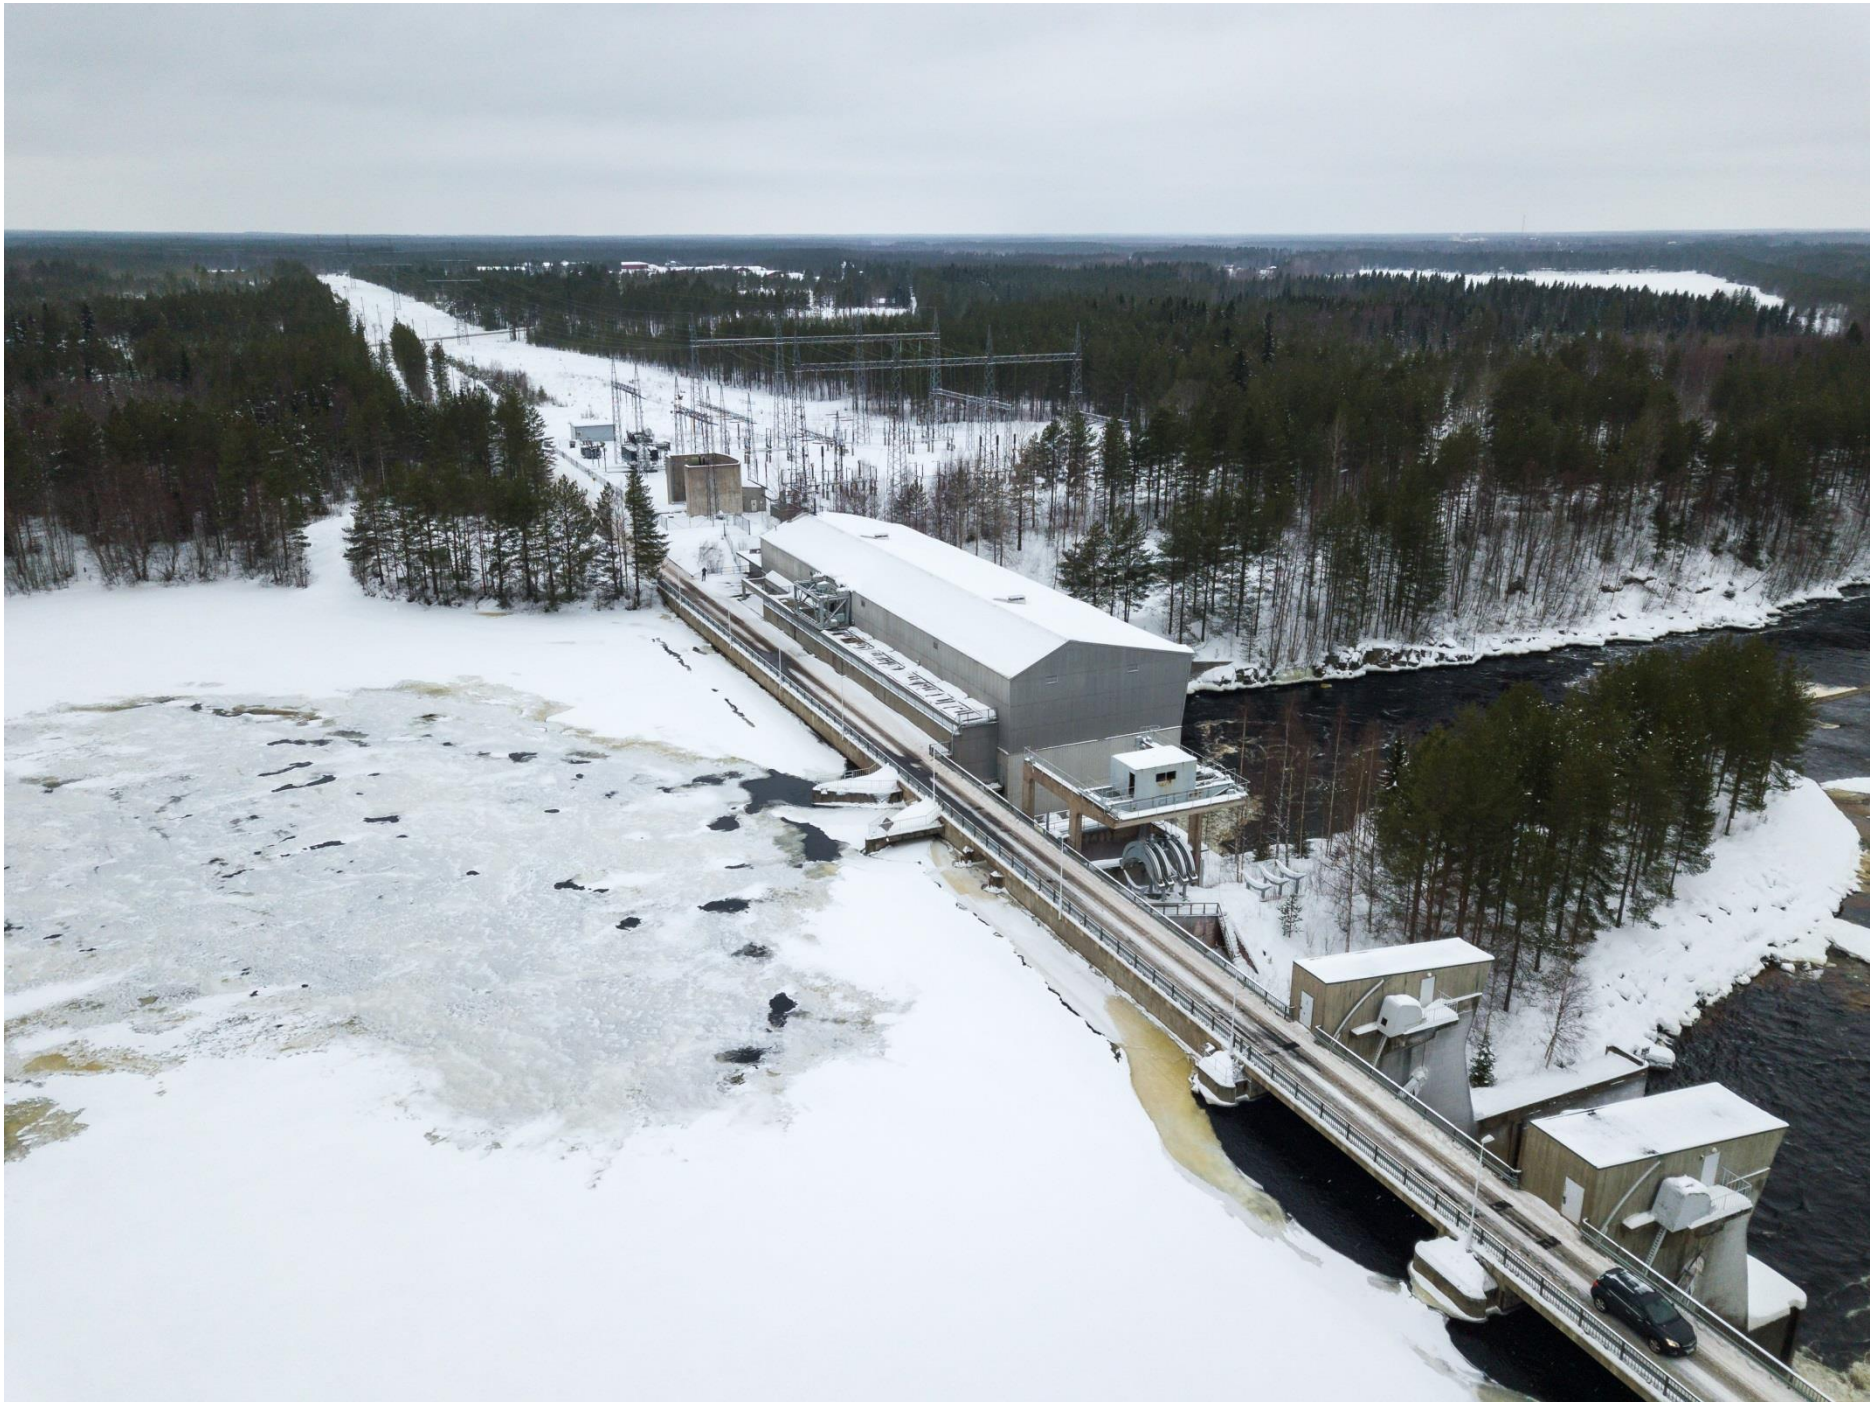
Kuvauspaikka 3. Utsen voimalaitos. Nykyinen voimajohto ja sähköasema.

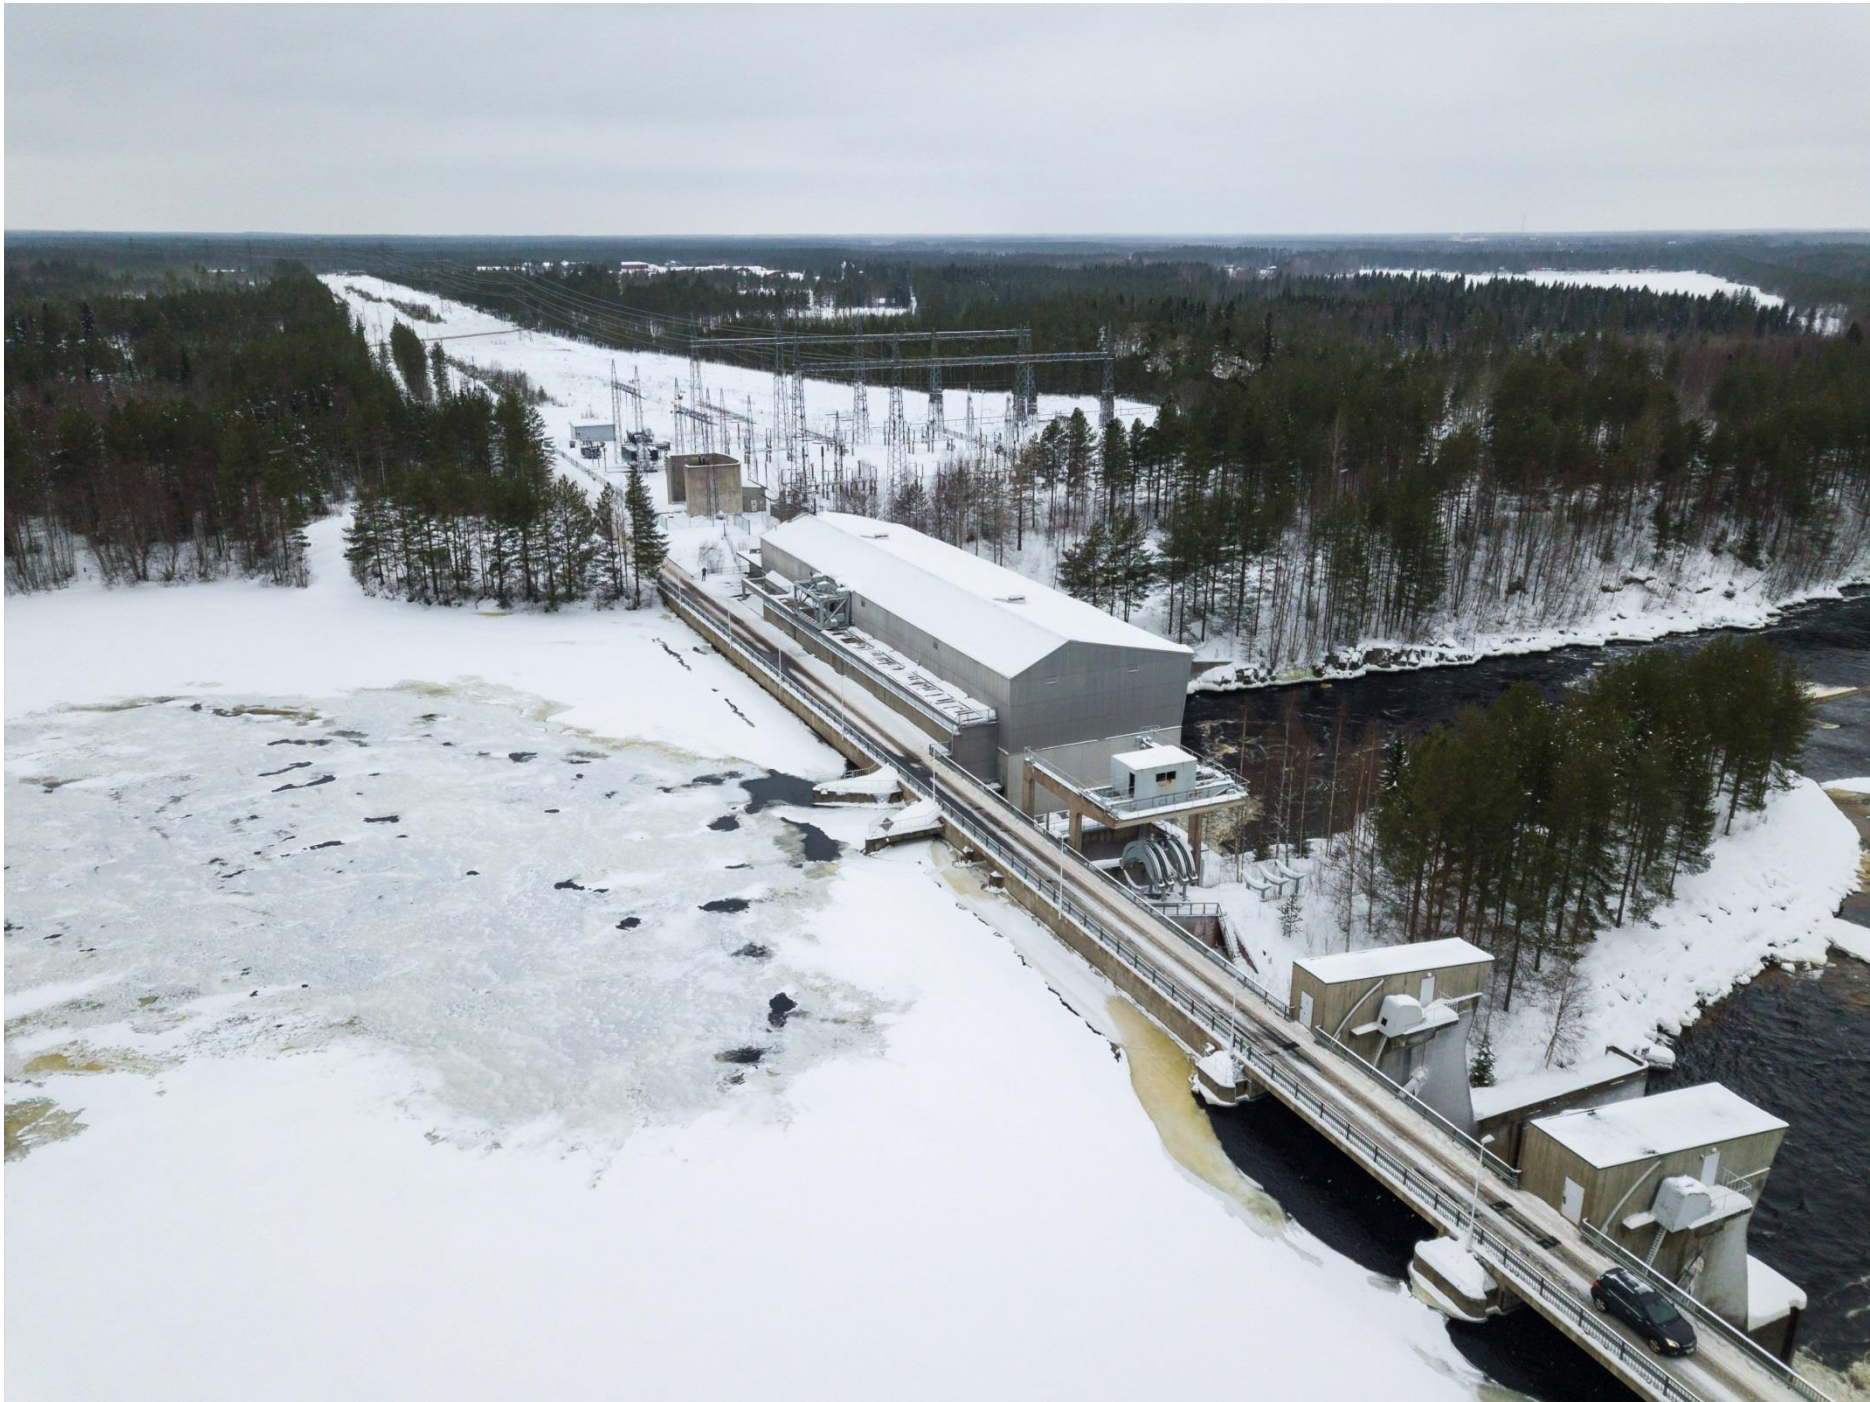
Kuvauspaikka 3. Utasen voimalaitos. Nykyinen voimajohto on purettu ja uusi voimajohto C on rakennettu johtoaukean oikeaan reunaan.

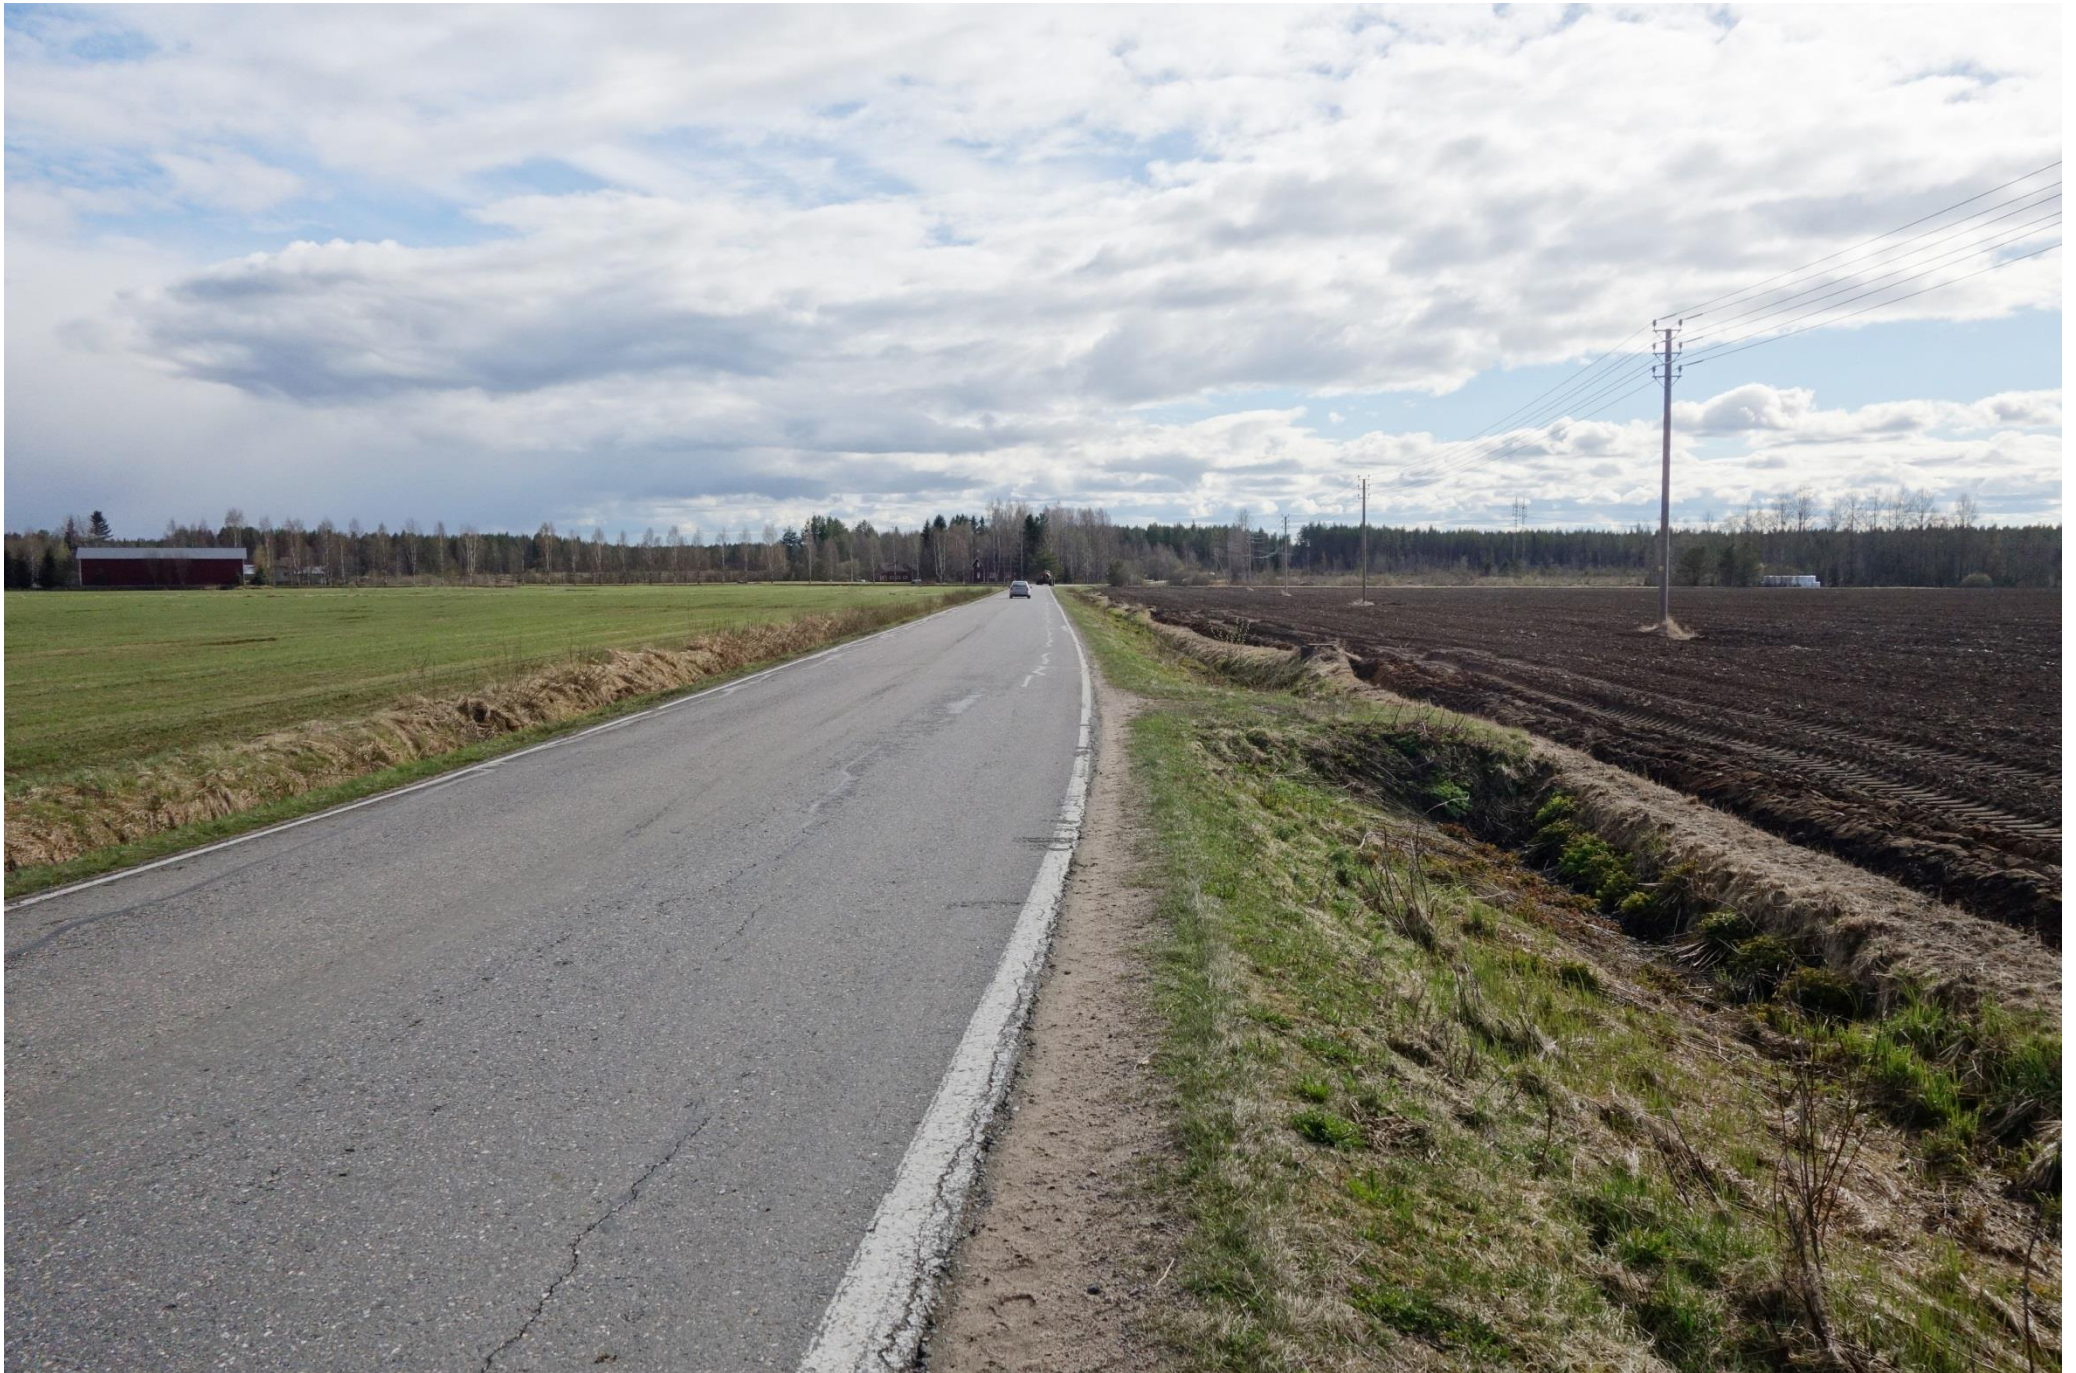
Kuvauspaikka 4. Ojakylä, johto-osuus B. Nykyinen voimajohto erottuu juuri ja juuri taustamaisemassa puiden latvusten yläpuolella.

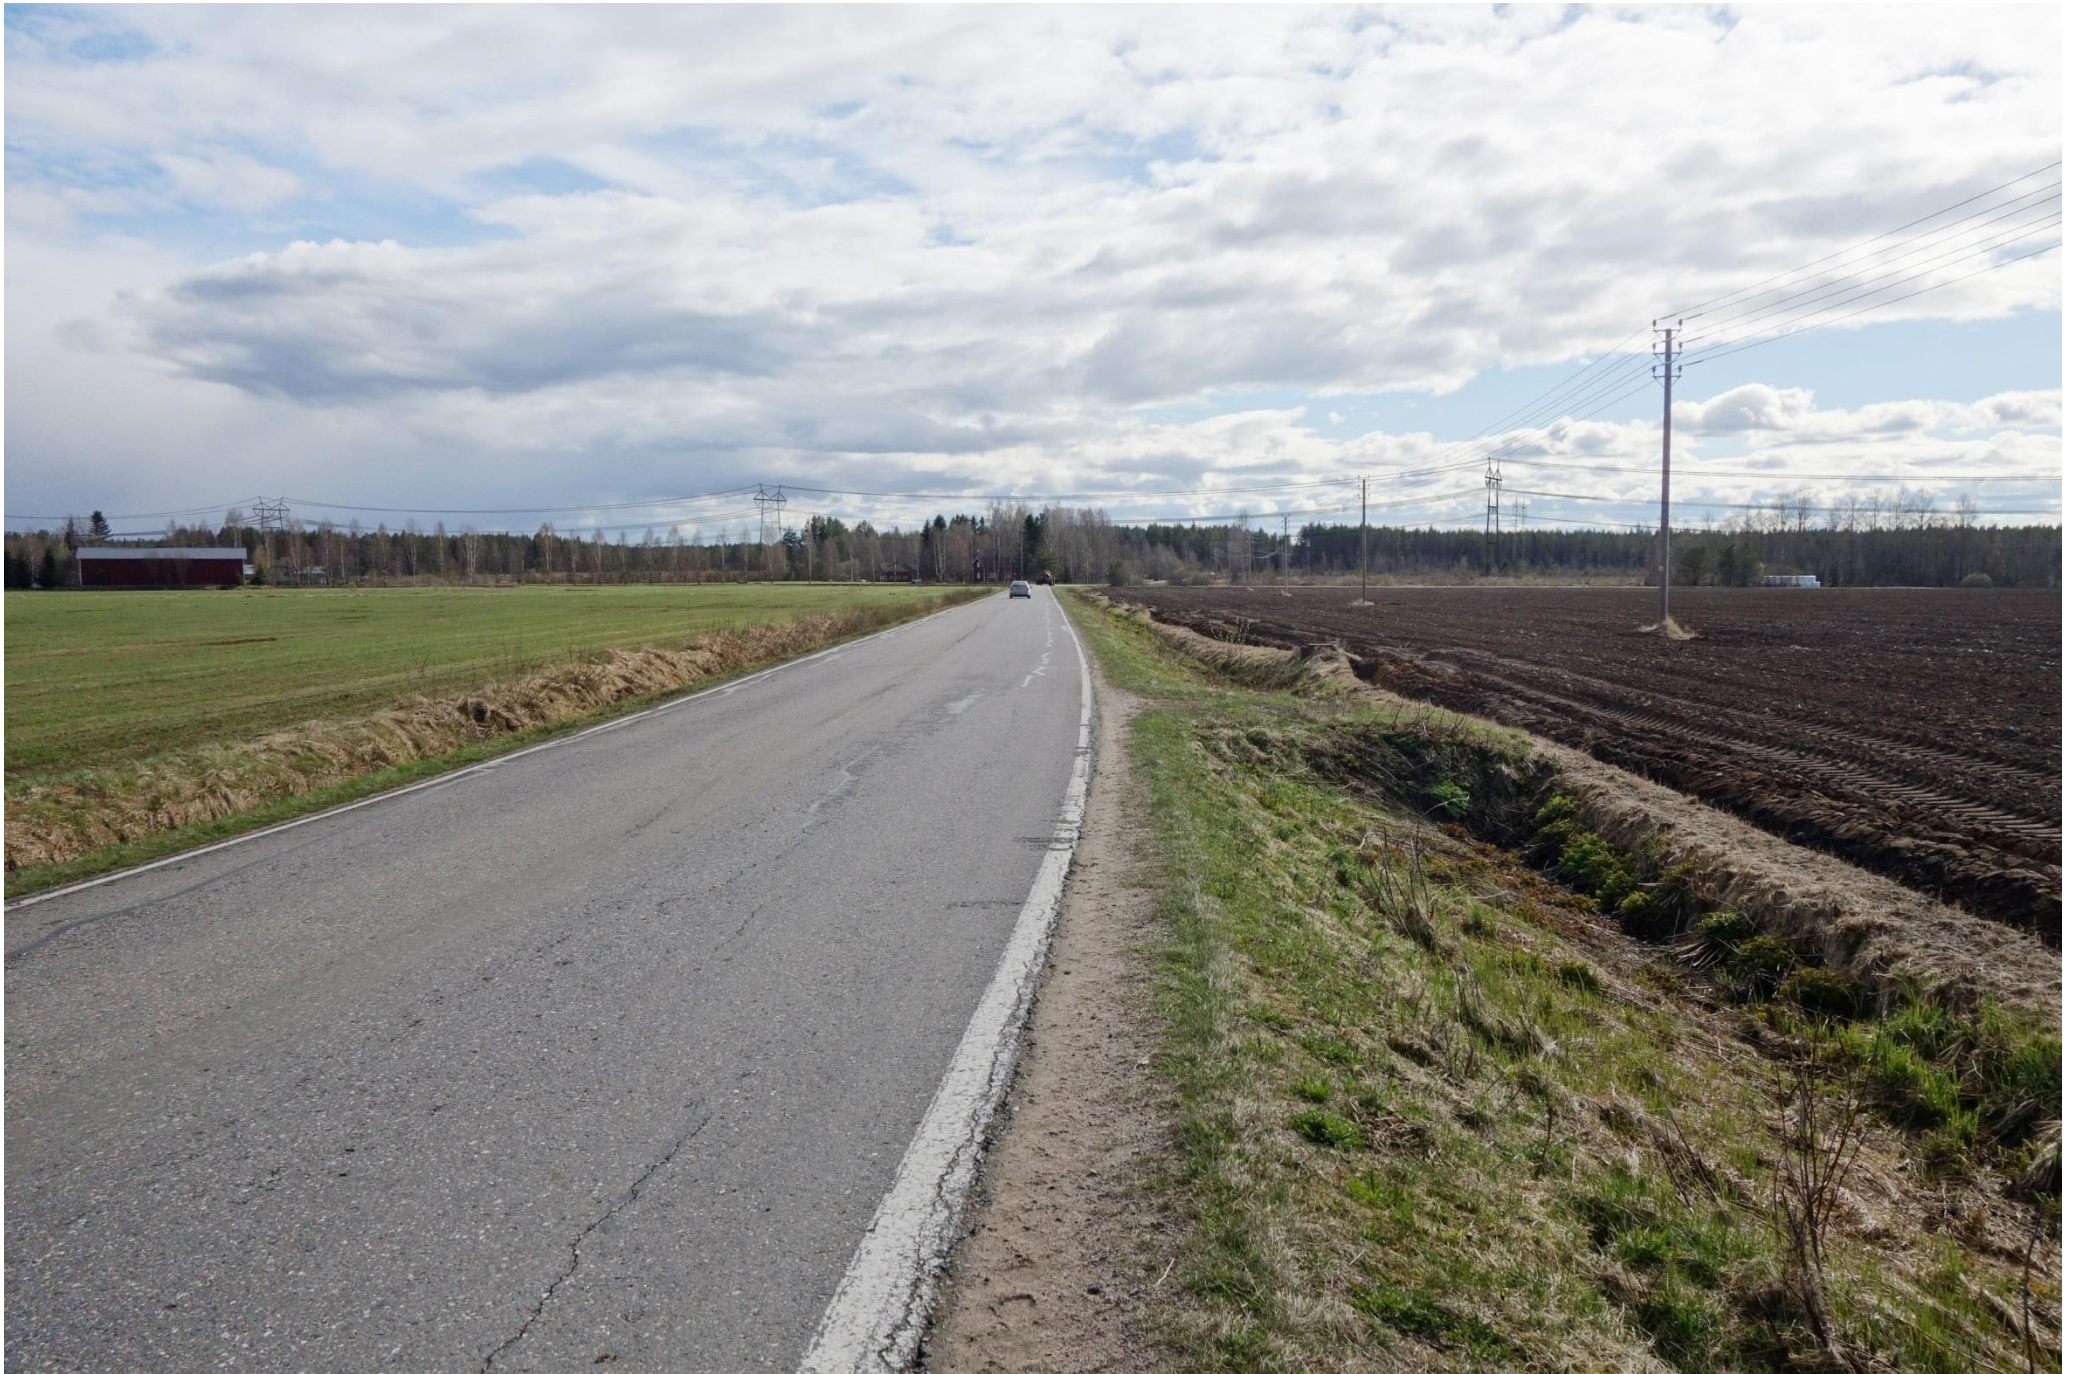
Kuvauspaikka 4. Ojakylä. Voimajohtoreittivaihtoehto B1 sijoituu nykyisen voimajohdon etupuolelle lähemmäs kyläasutusta.
