Pyhänselkä-Nuojua 400 + 110 kilovoltin voimajohtohanke, havainnekuvat

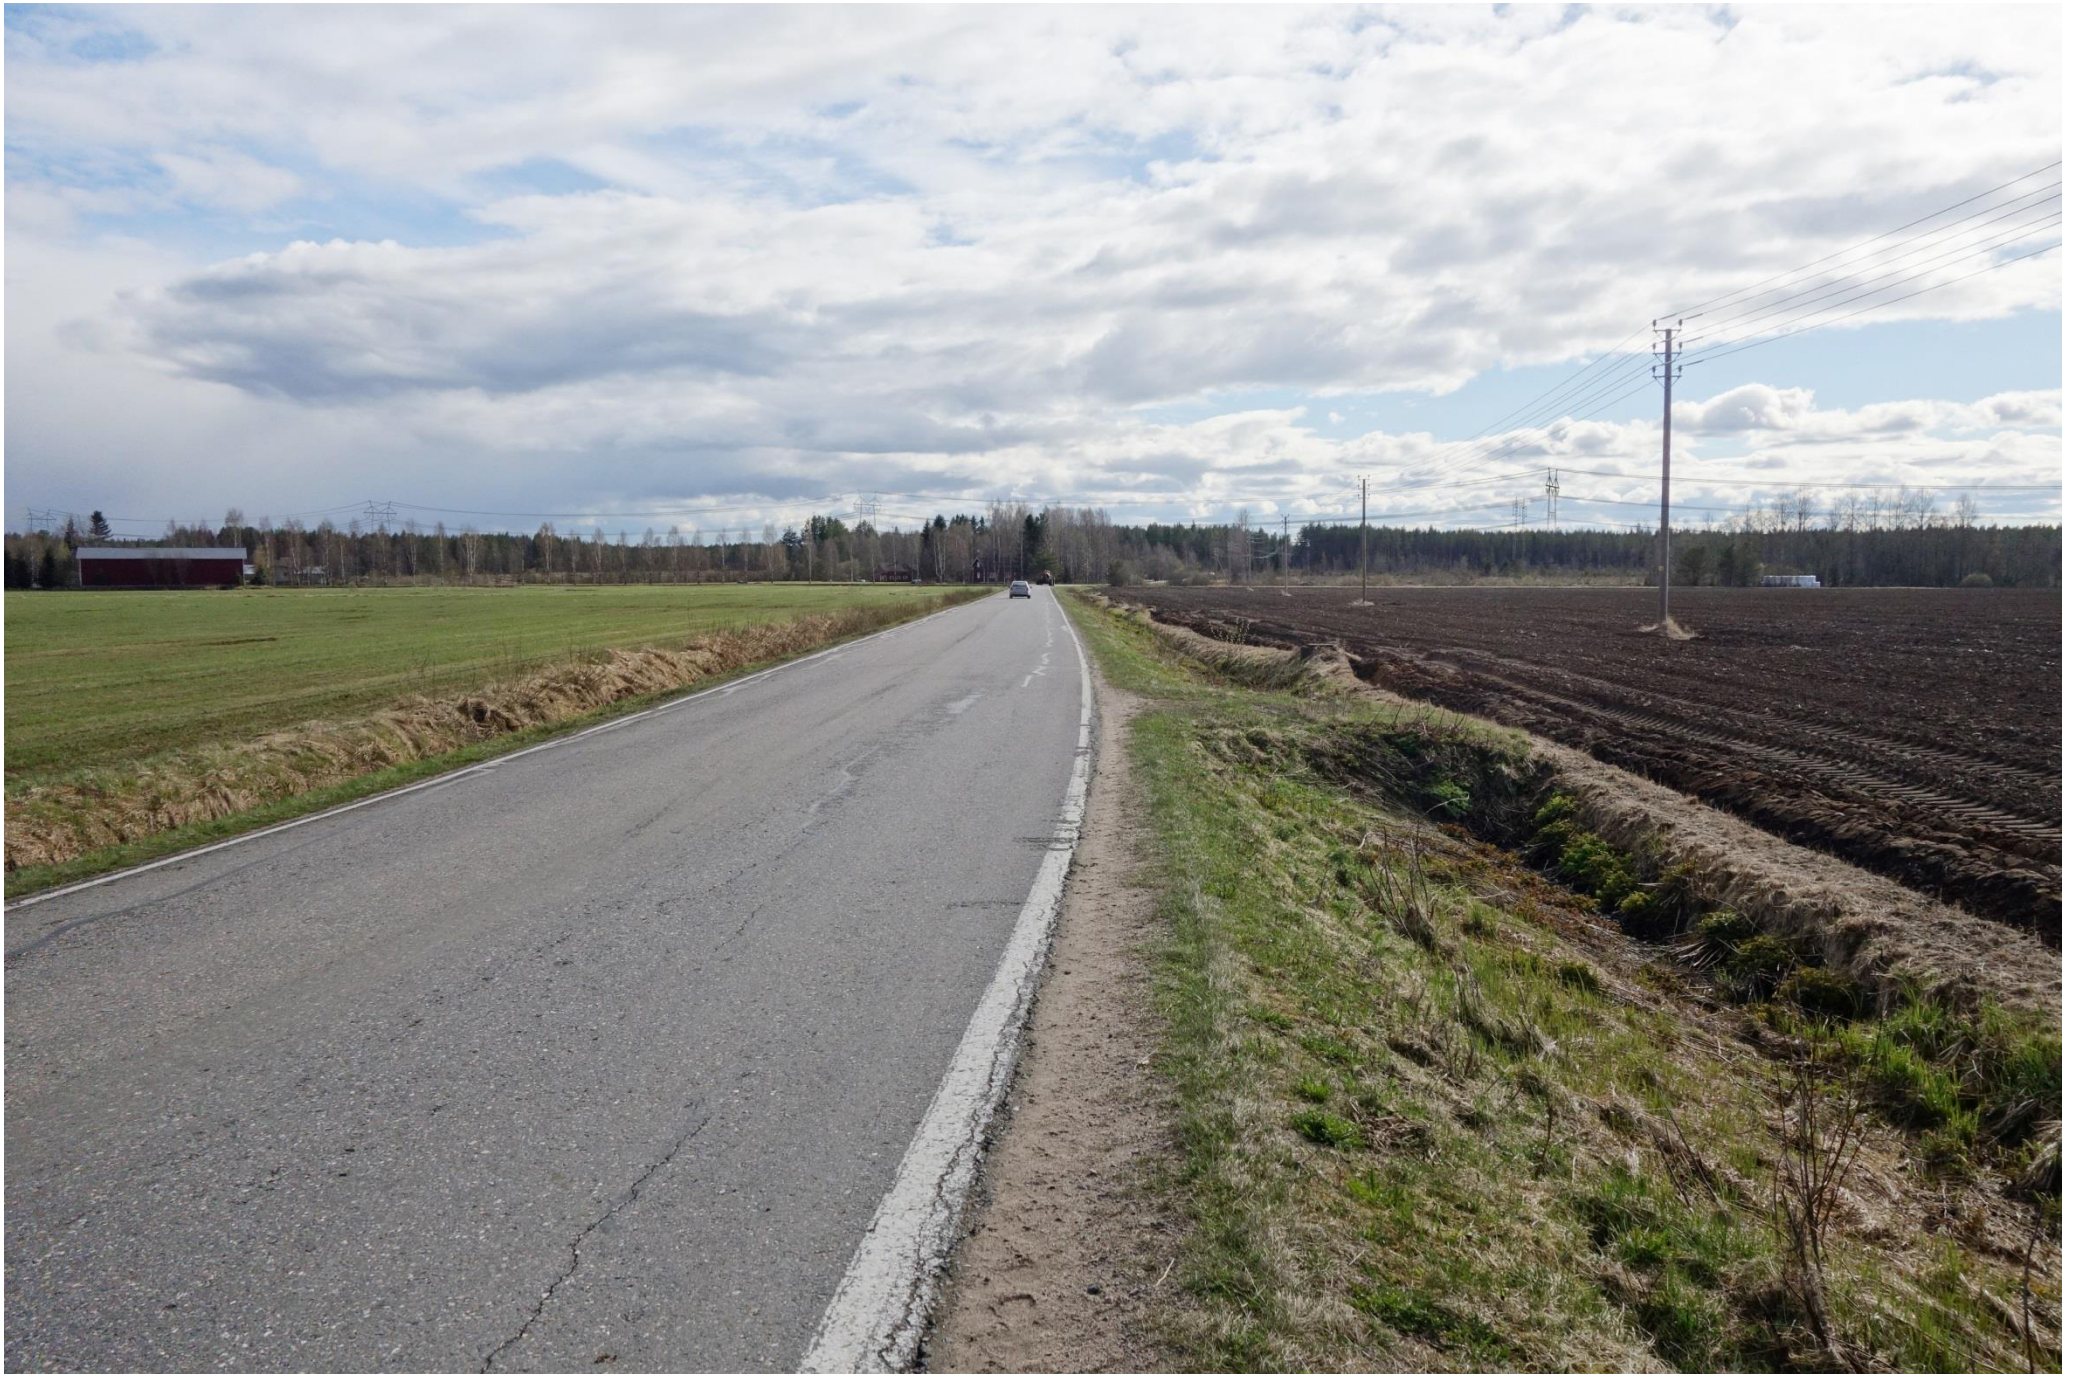
Kuvauspaikka 4. Ojakylä. Voimajohtoreittivaihtoehto B2 sijoittuu nykyisen voimajohdon taakse.

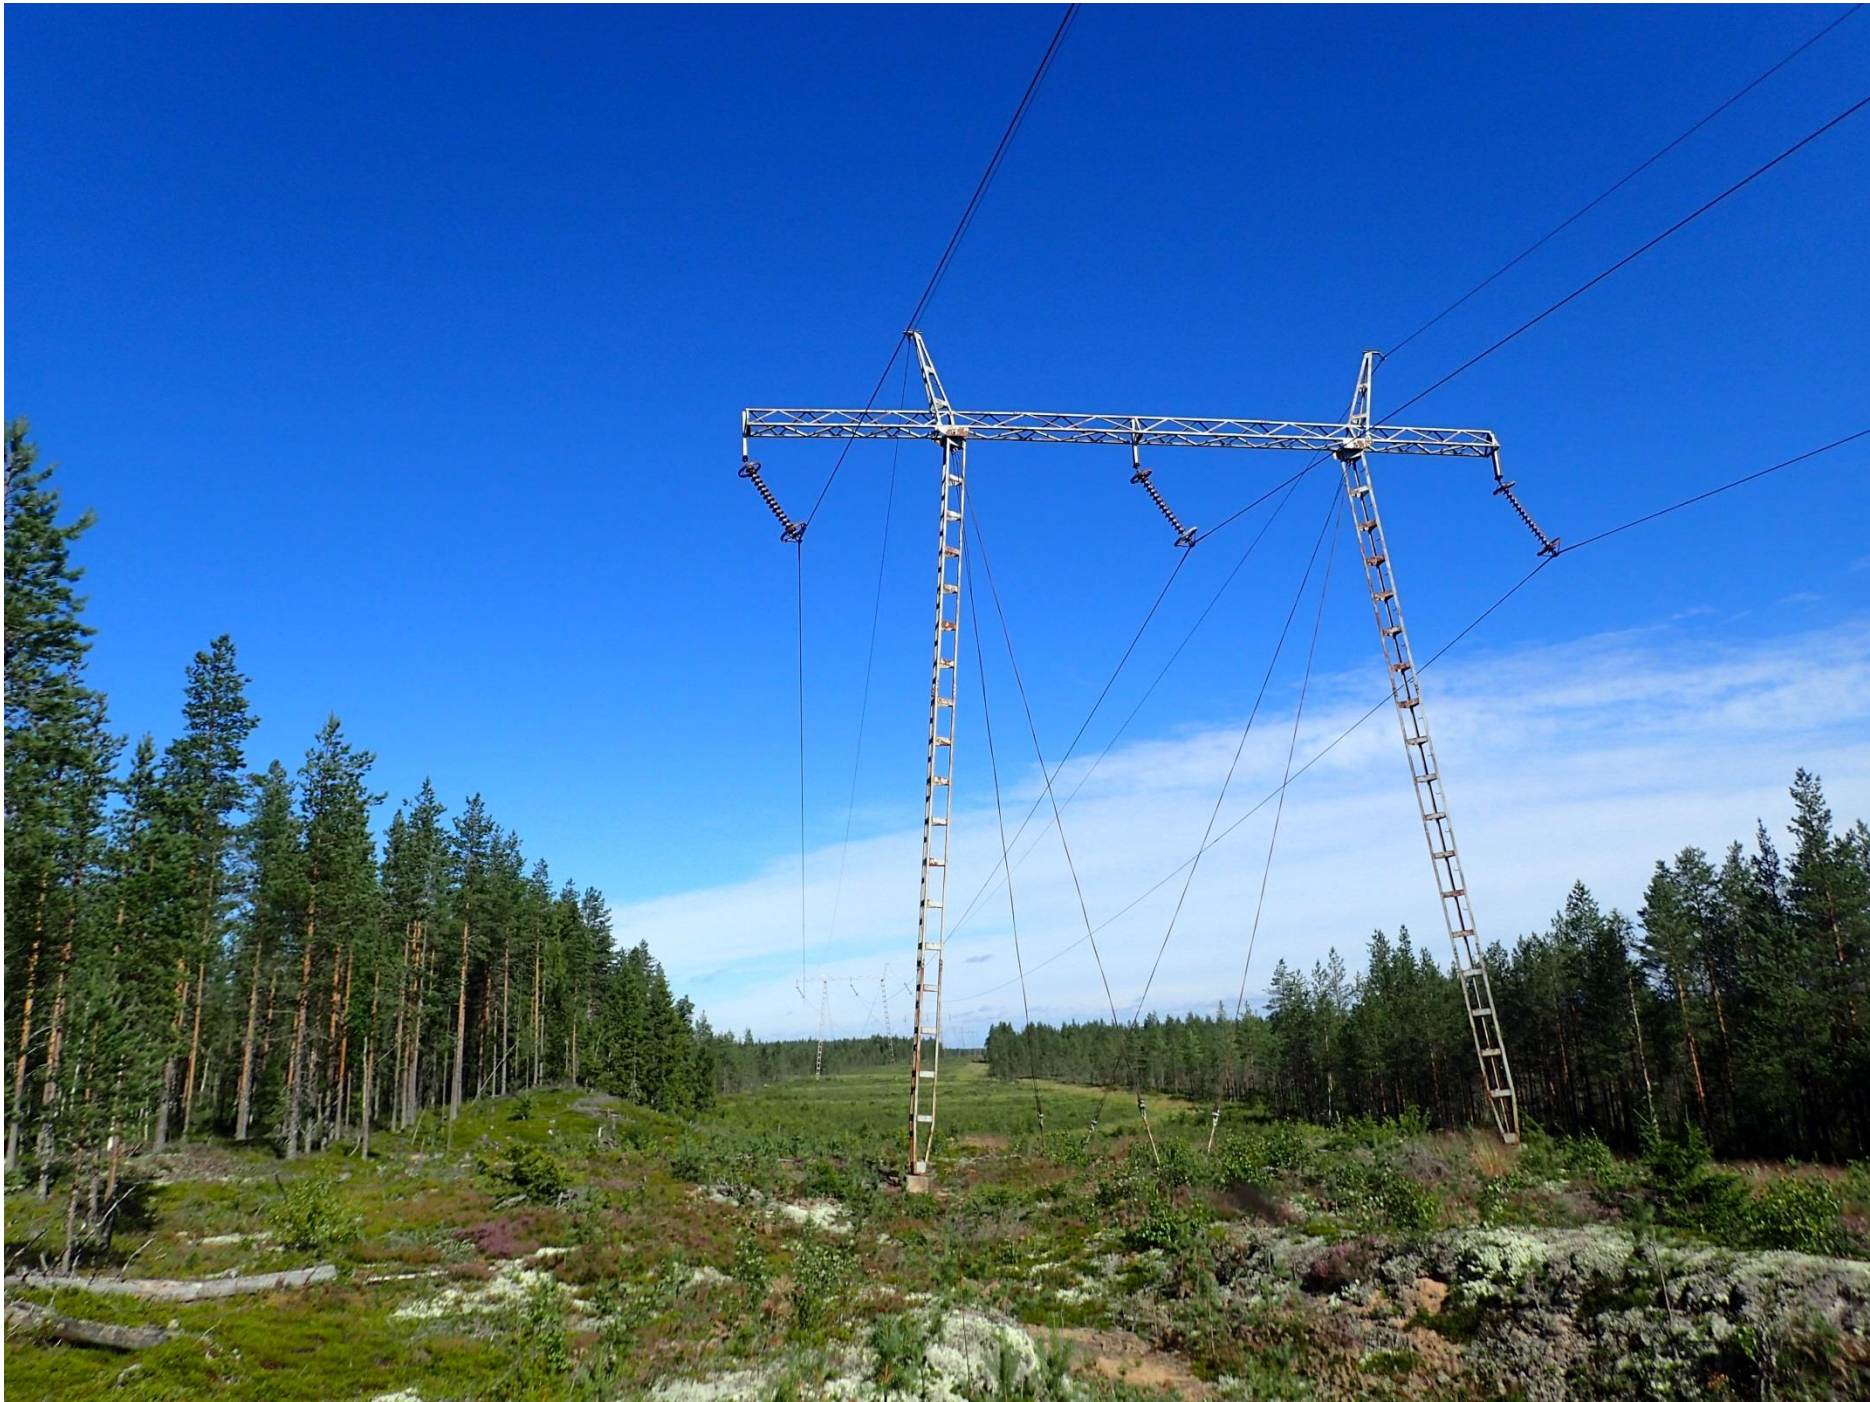
Kuvauspaikka 5. Koivukaarto, johto-osuus B. Nykyinen voimajohto Rokuan tuuli- ja rantakerrostuman laidalla.

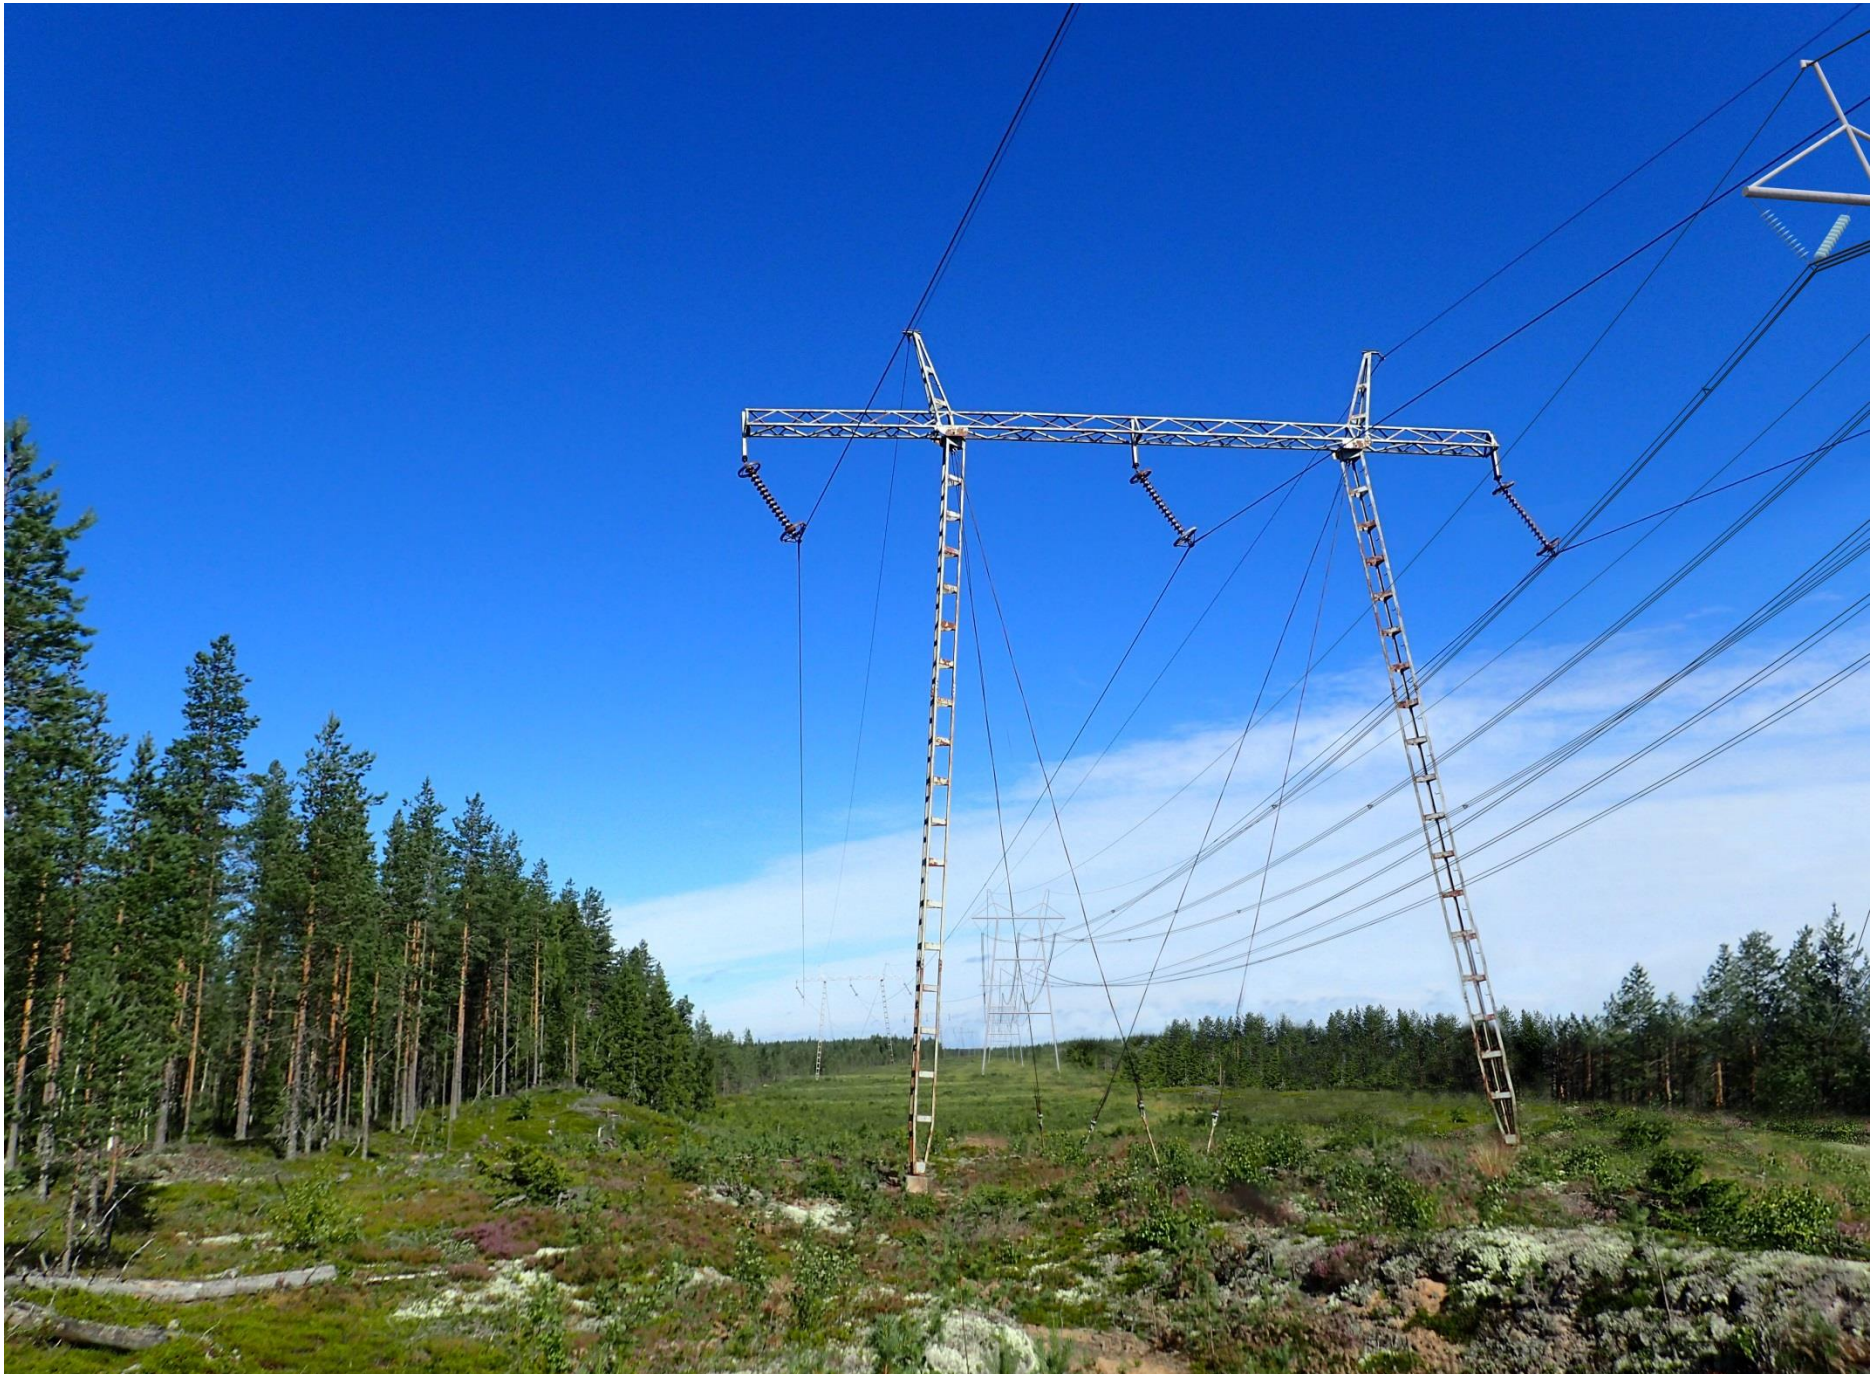
Kuvauspaikka 5. Koivukaarto, johto-osuus B. Voimajohtoreittivaihtoehto B1 sijoittuu kuvassa nykyisen voimajohden oikealle puolelle eli itäpuolelle.

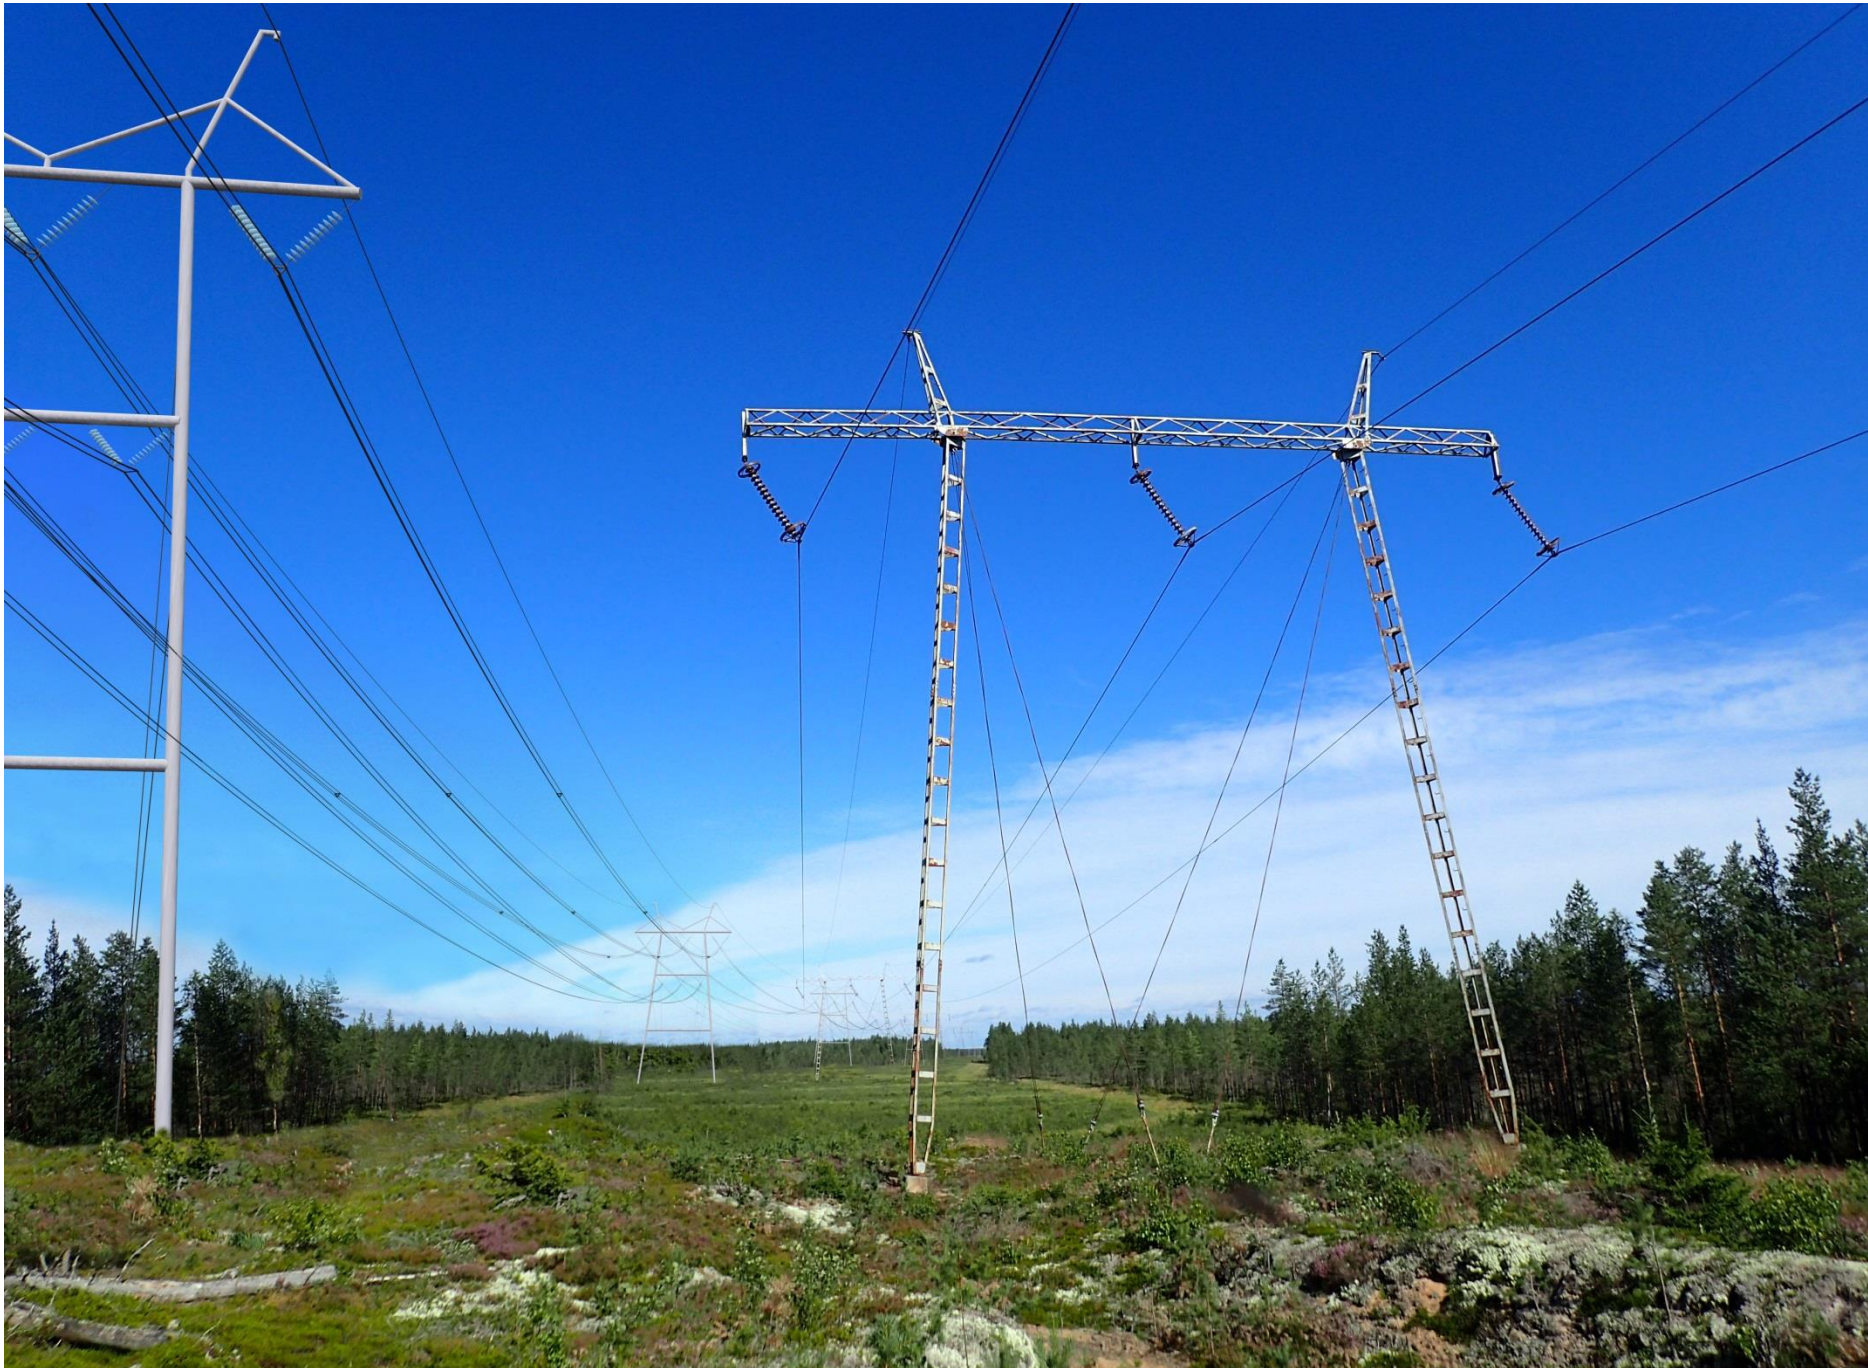
Kuvauspaikka 5. Koivukaarto, johto-osuus B. Voimajohtoreittivaihtoehto B2 sijoittuu kuvassa nykyisen voimajohden vasemmalle puolelle eli länsipuolelle.

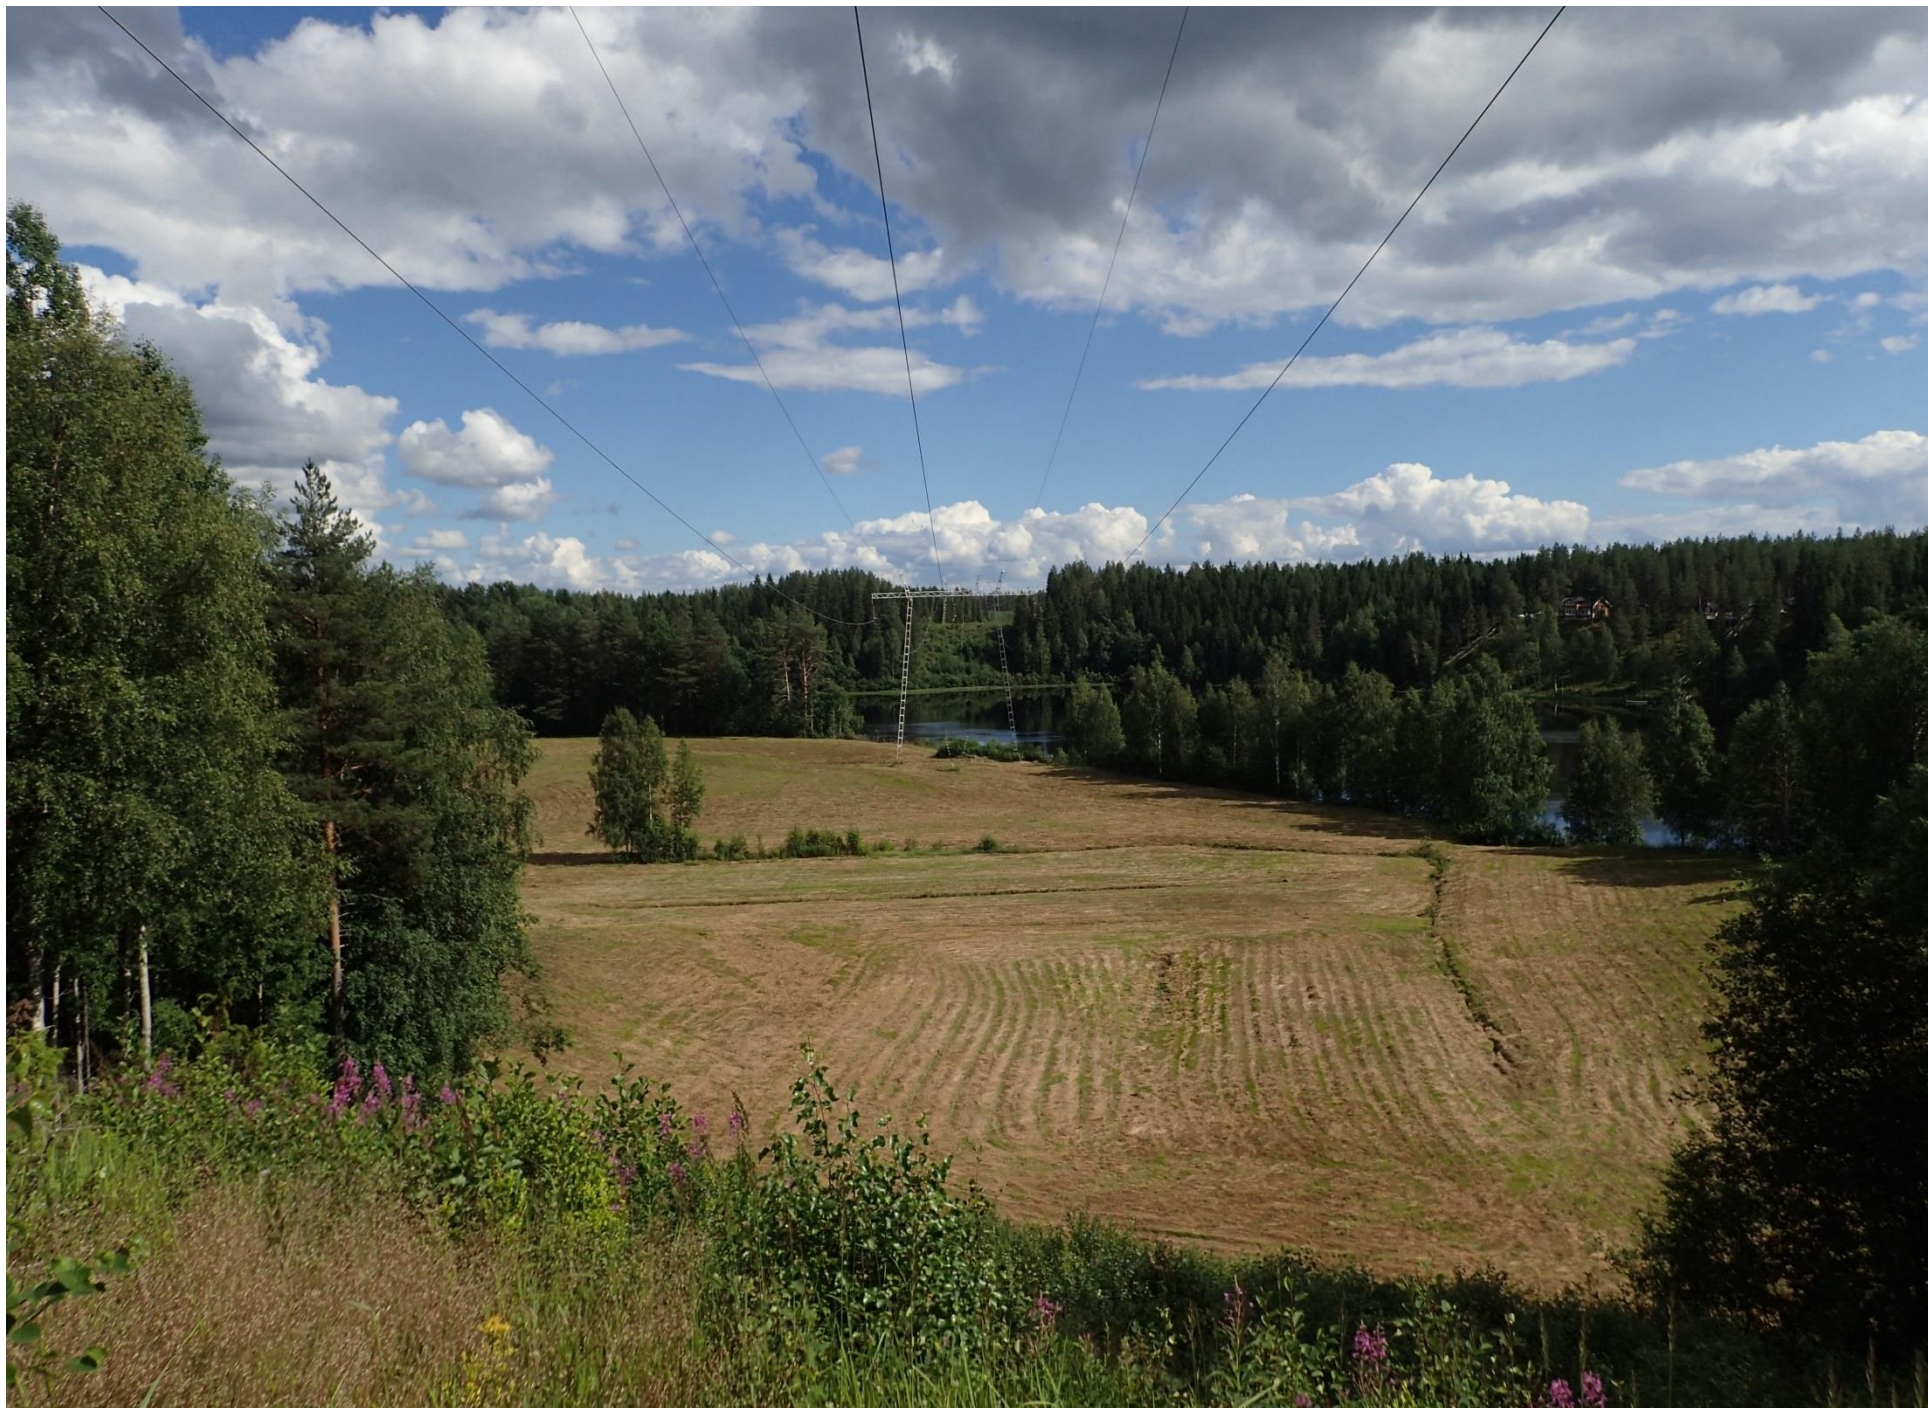
Kuvauspaikka 6. Talliniemi, johto-osuudella B. Nykyinen voimajohto kuvattuna joen länsirannalta itään.

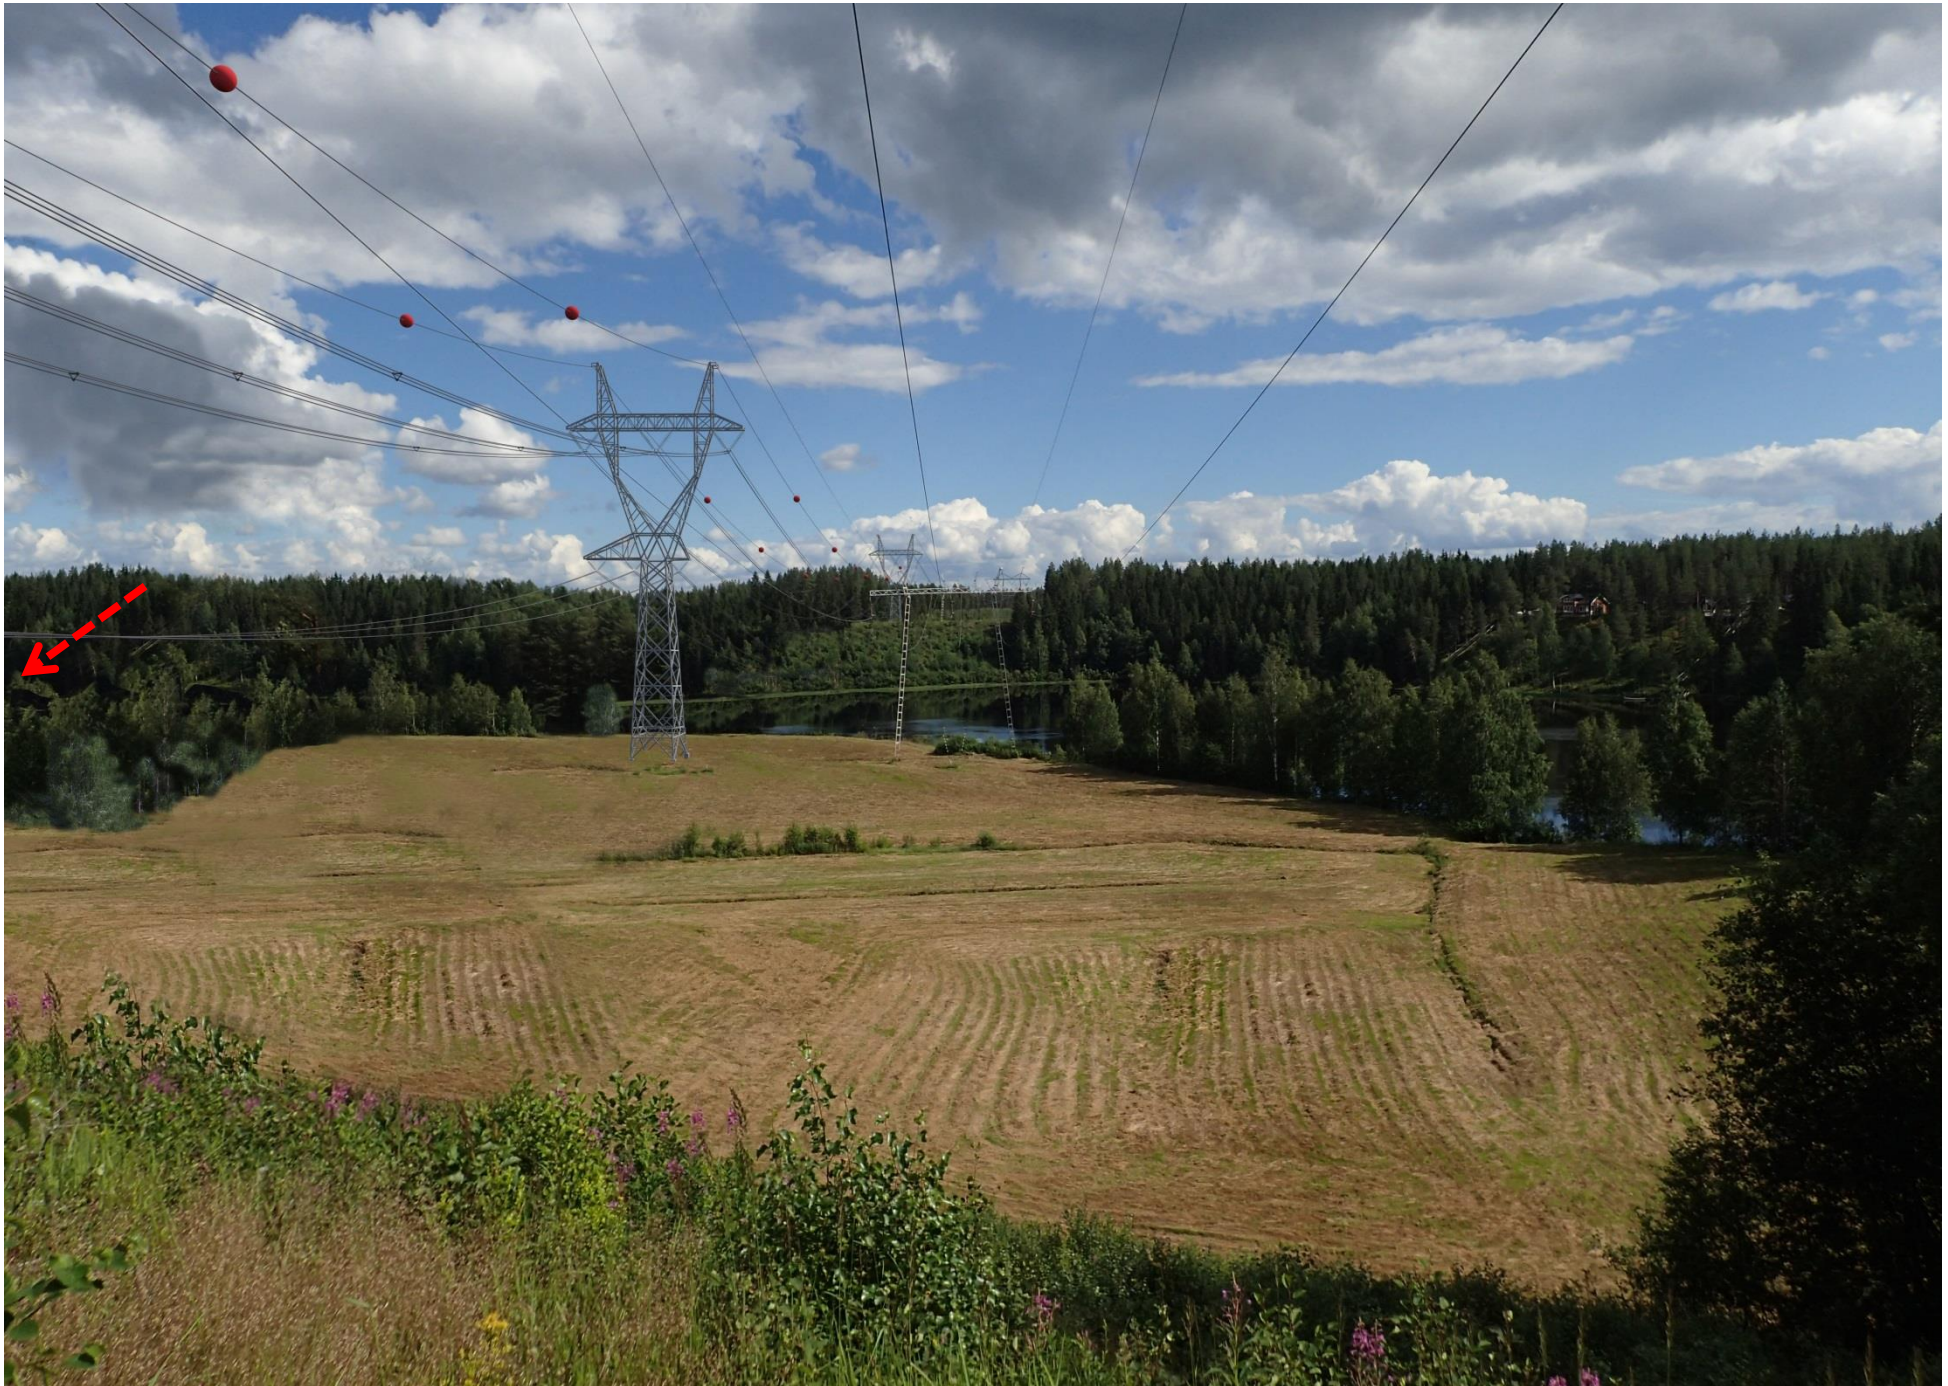
Kuvauspaikka 6. Talliniemi, johto-osuudella B. Voimajohtoreittivaihtoehto B1 sijoittuu kuvassa nykyisen voimajohdon vasemmalle puolelle eli itäpuolelle. Kuvaussuunta itään. Talliniemessä sijaitsevan asuinrakennuksen sijainti on osoitettu suuntaa-antavasti punaisella nuolella.

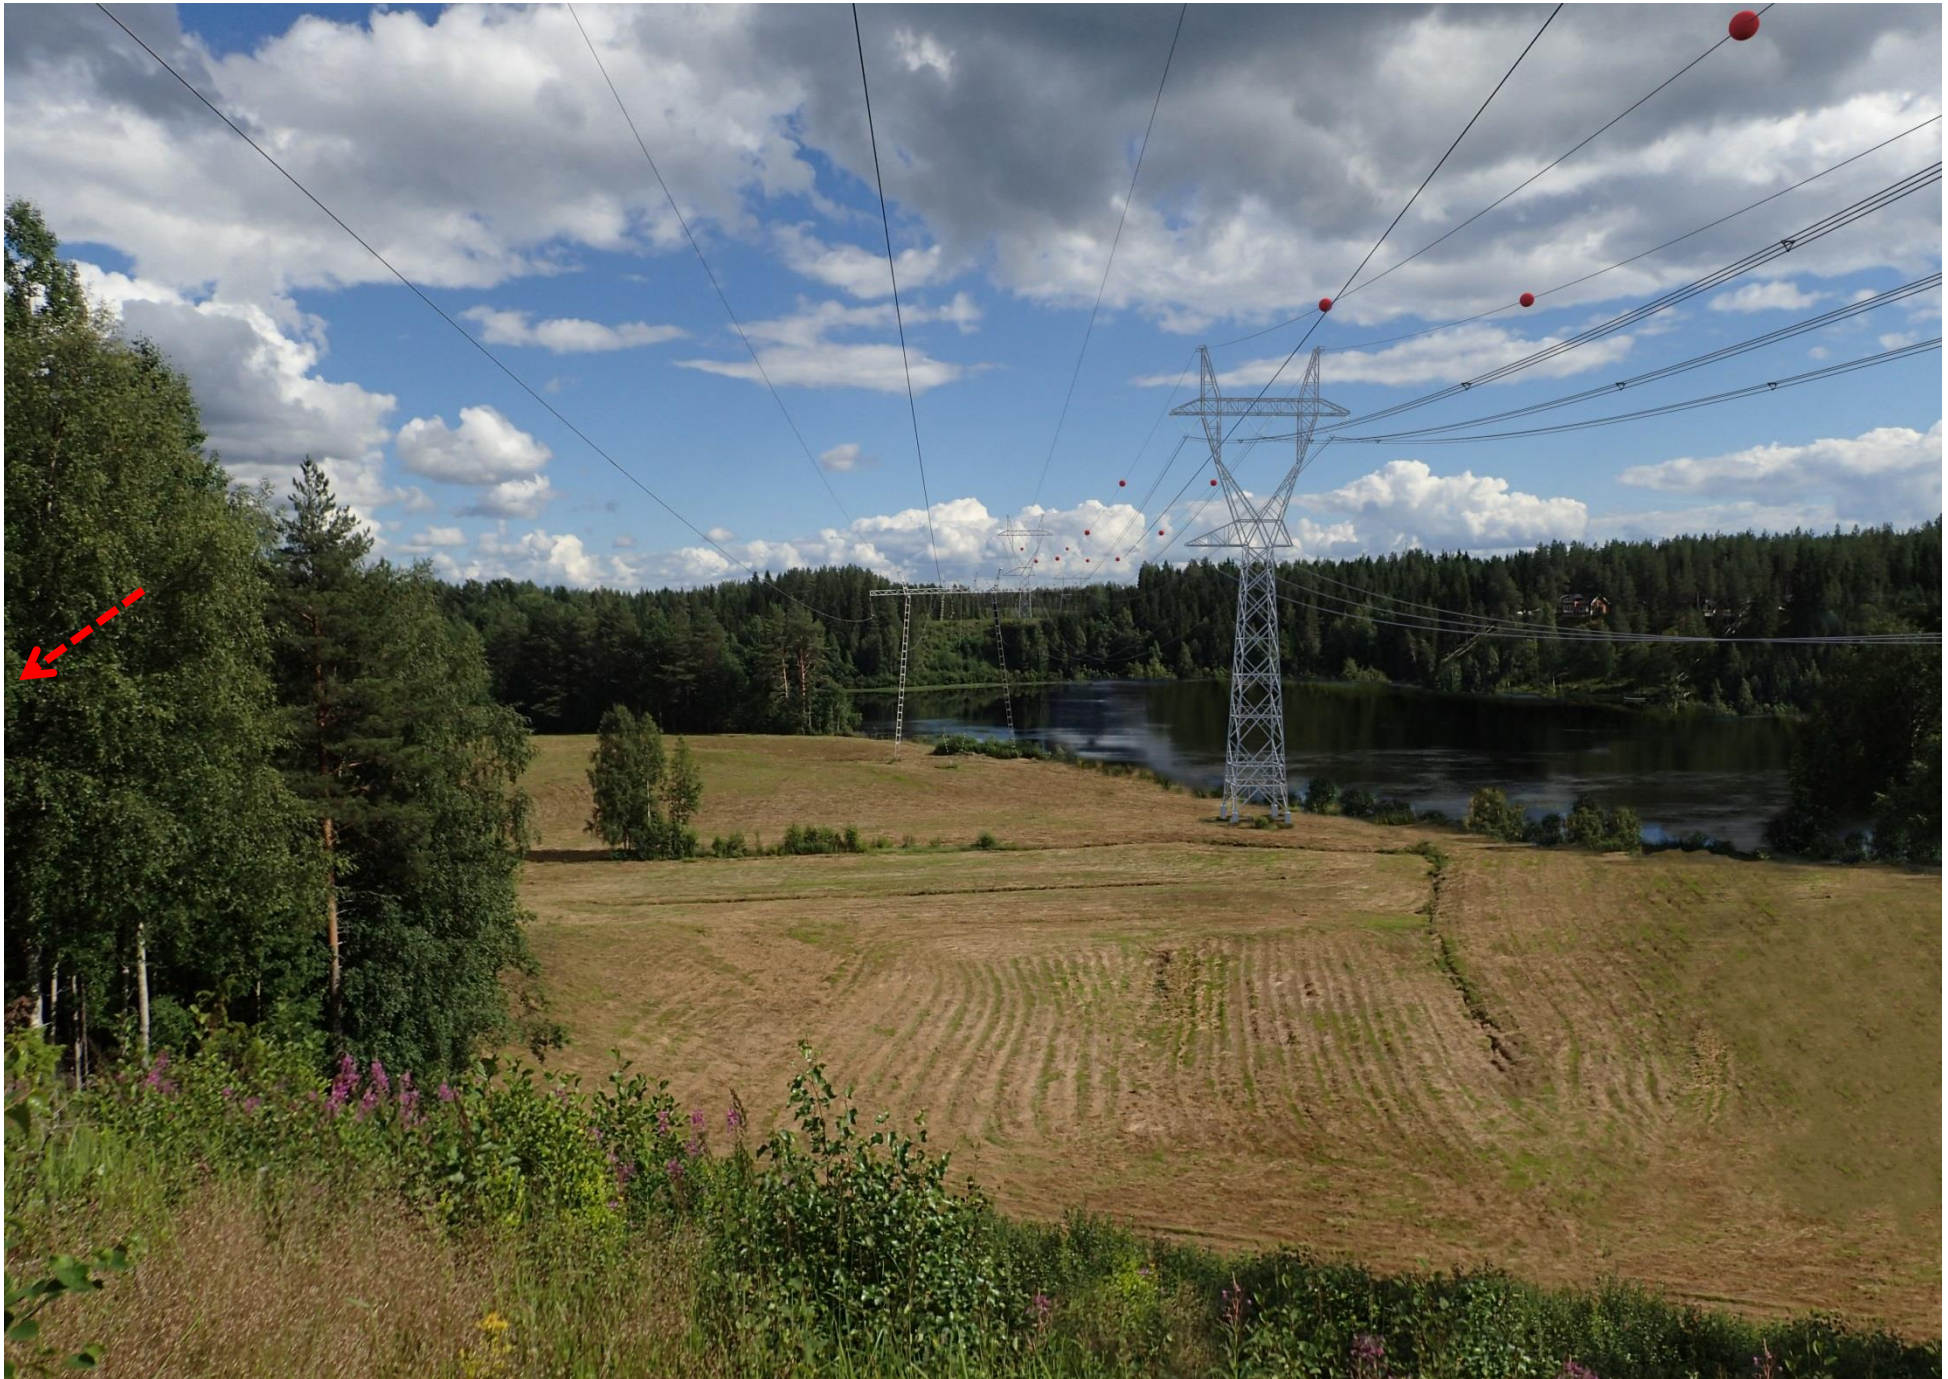
Kuvauspaikka 6. Talliniemi, johto-osuudella B. Voimajohtoreittivaihtoehto B2 sijoittuu kuvassa nykyisen voimajohdon oikealle puolelle eli länsipuolelle. Kuvaussuunta itään. Talliniemessä sijaitsevan asuinrakennuksen sijainti on osoitettu suuntaa-antavasti punaisella nuolella.

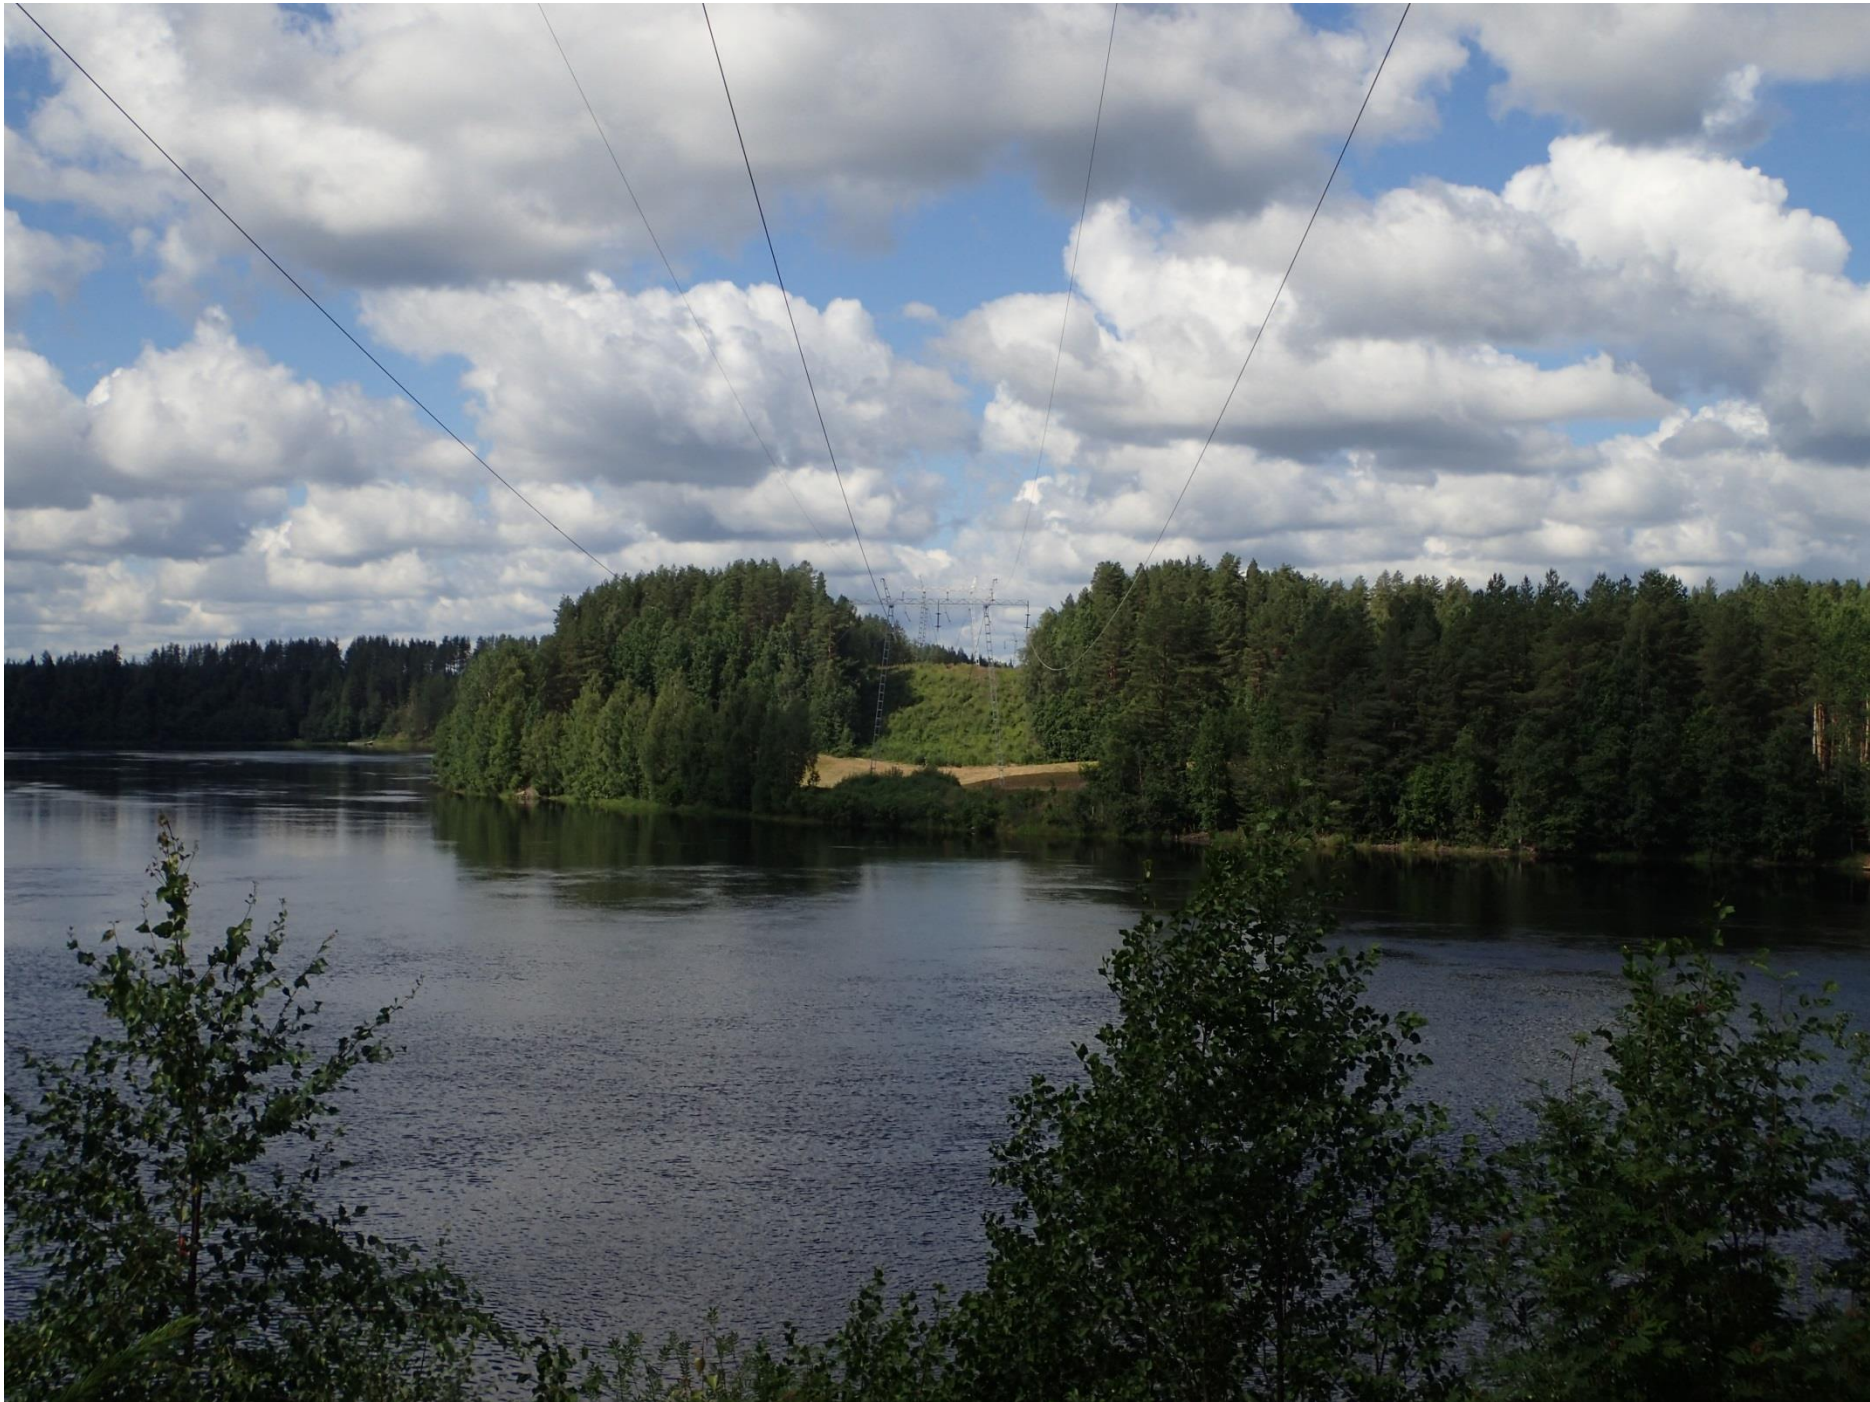
Kuvauspaikka 7. Talliniemi, johto-osuudella B. Nykyinen voimajohto kuvattuna joen itärannalta länteen.
