Pyhänselkä-Nuojua 400 + 110 kilovoltin voimajohtohanke, havainnekuvat

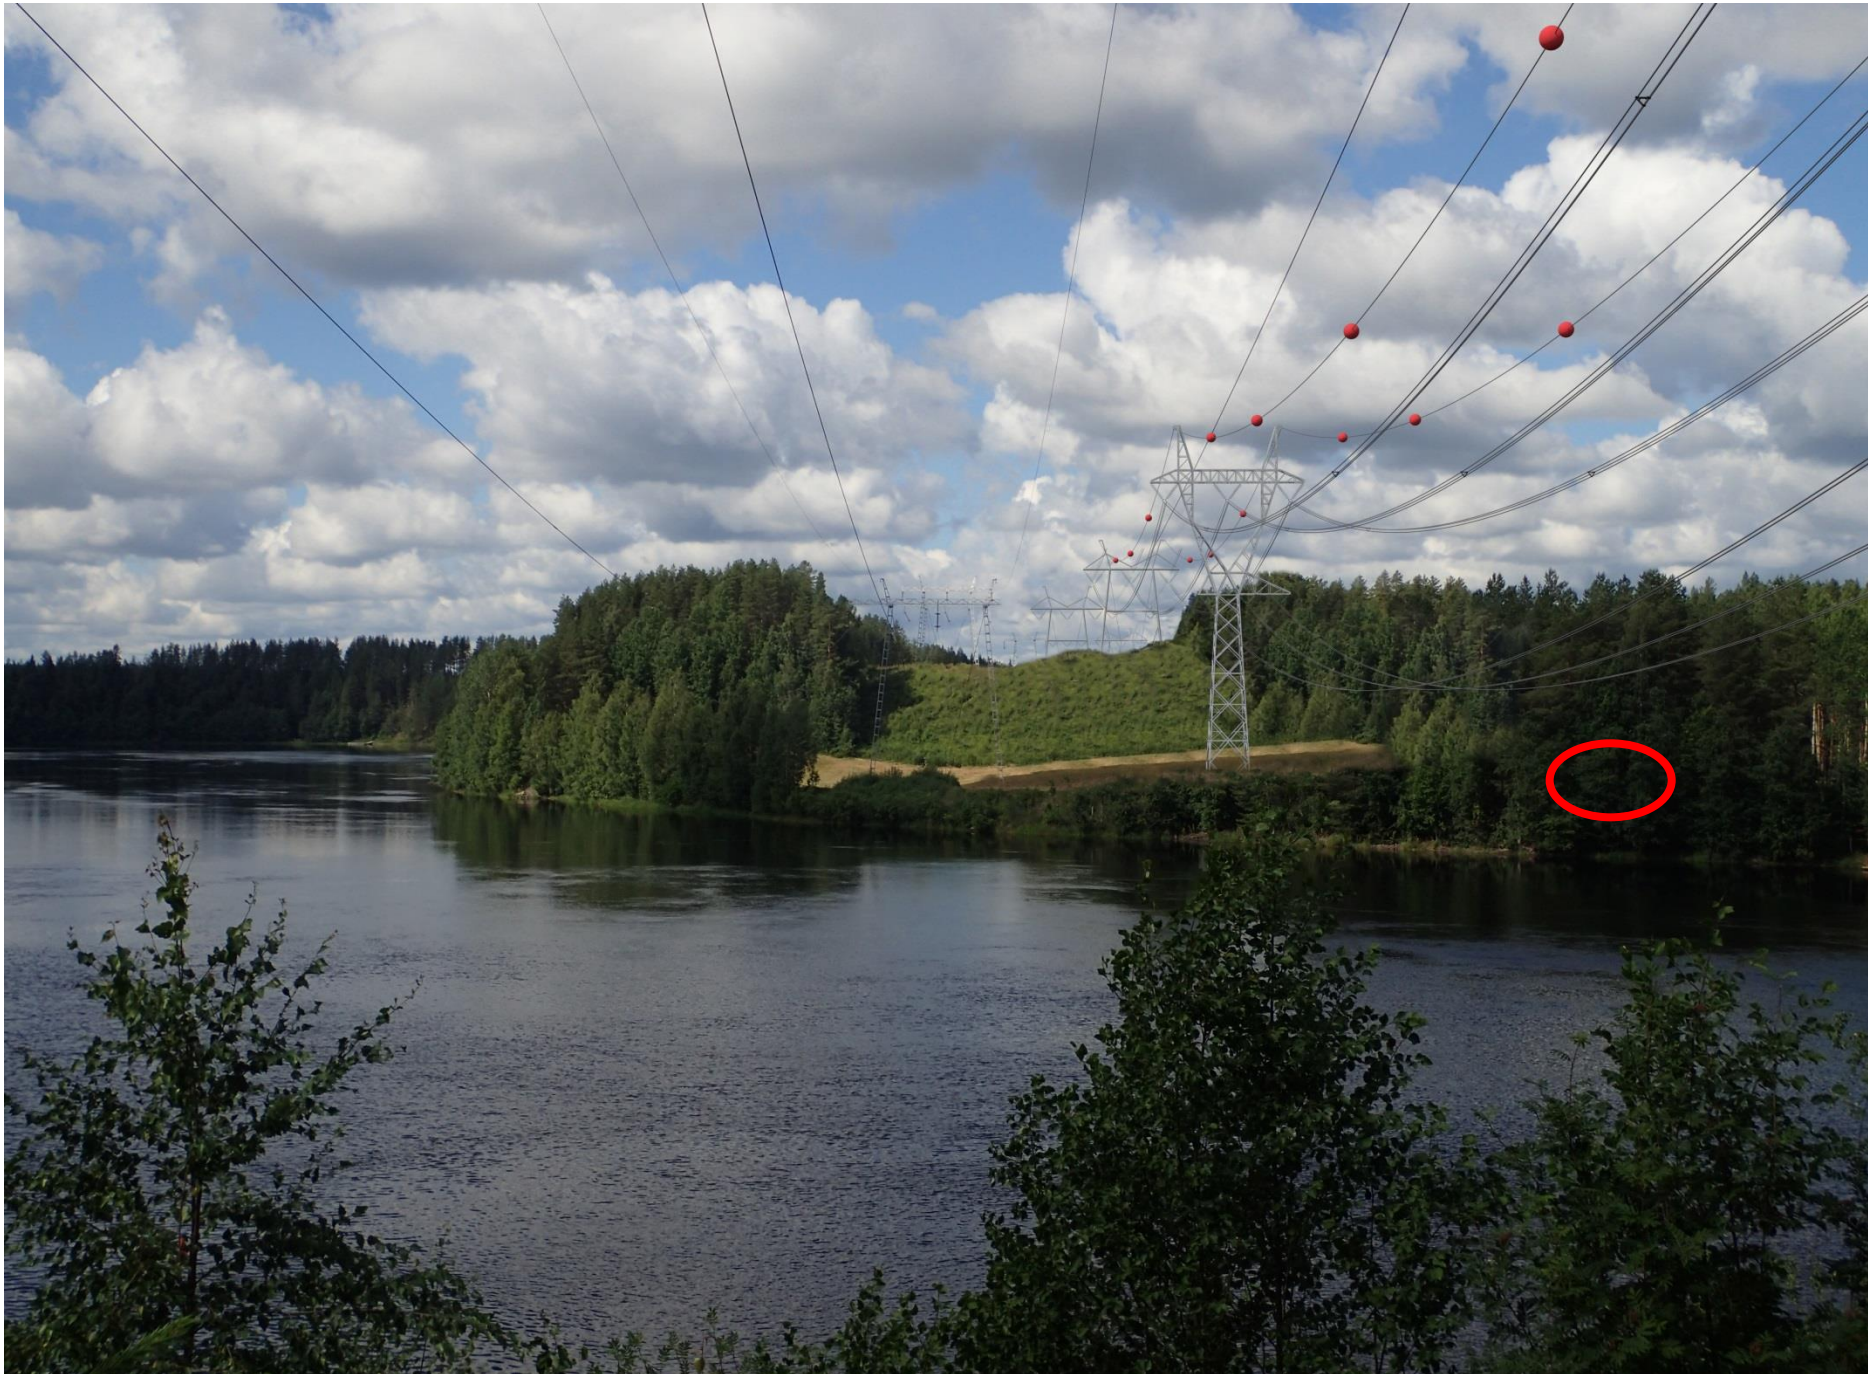
Kuvauspaikka 7. Talliniemi, johto-osuudella B. Voimajohtoreittivaihtoehto B1 sijoittuu kuvassa nykyisen voimajohdon oikealle puolelle eli itäpuolelle. Kuvaussuunta länteen. Talliniemessä sijaitsevan asuinrakennuksen sijainti on osoitettu suunta-antavasti punaisella renkaalla.

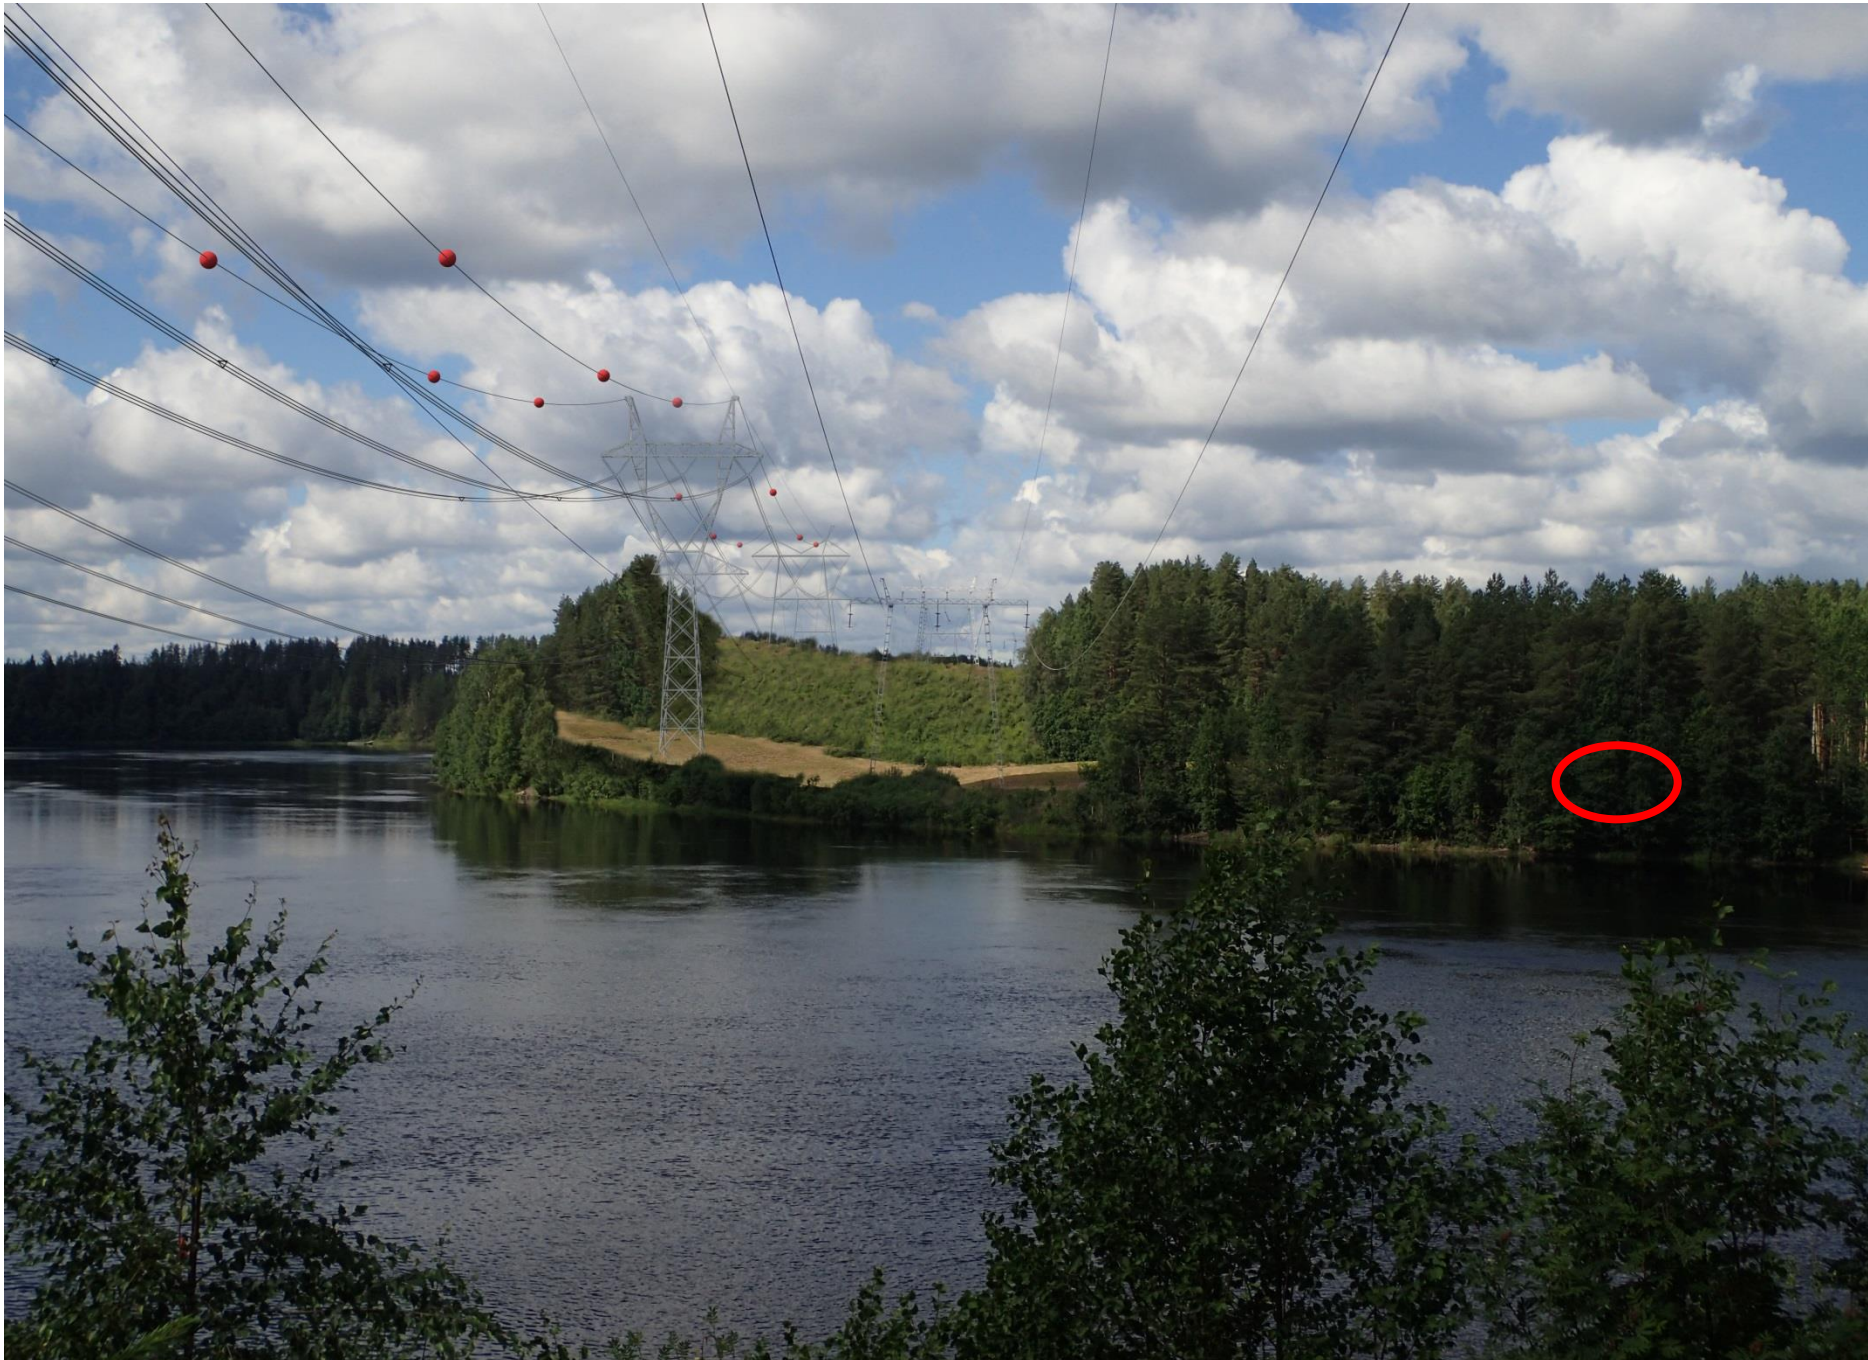
Kuvauspaikka 7. Talliniemi, johto-osuudella B. Voimajohtoreittivaihtoehto B2 sijoittuu kuvassa nykyisen voimajohdon vasemmalle puolelle eli länsipuolelle. Kuvaussuunta länteen. Talliniemessä sijaitsevan asuinrakennuksen sijainti on osoitettu suuntaa-antavasti punaisella renkaalla.

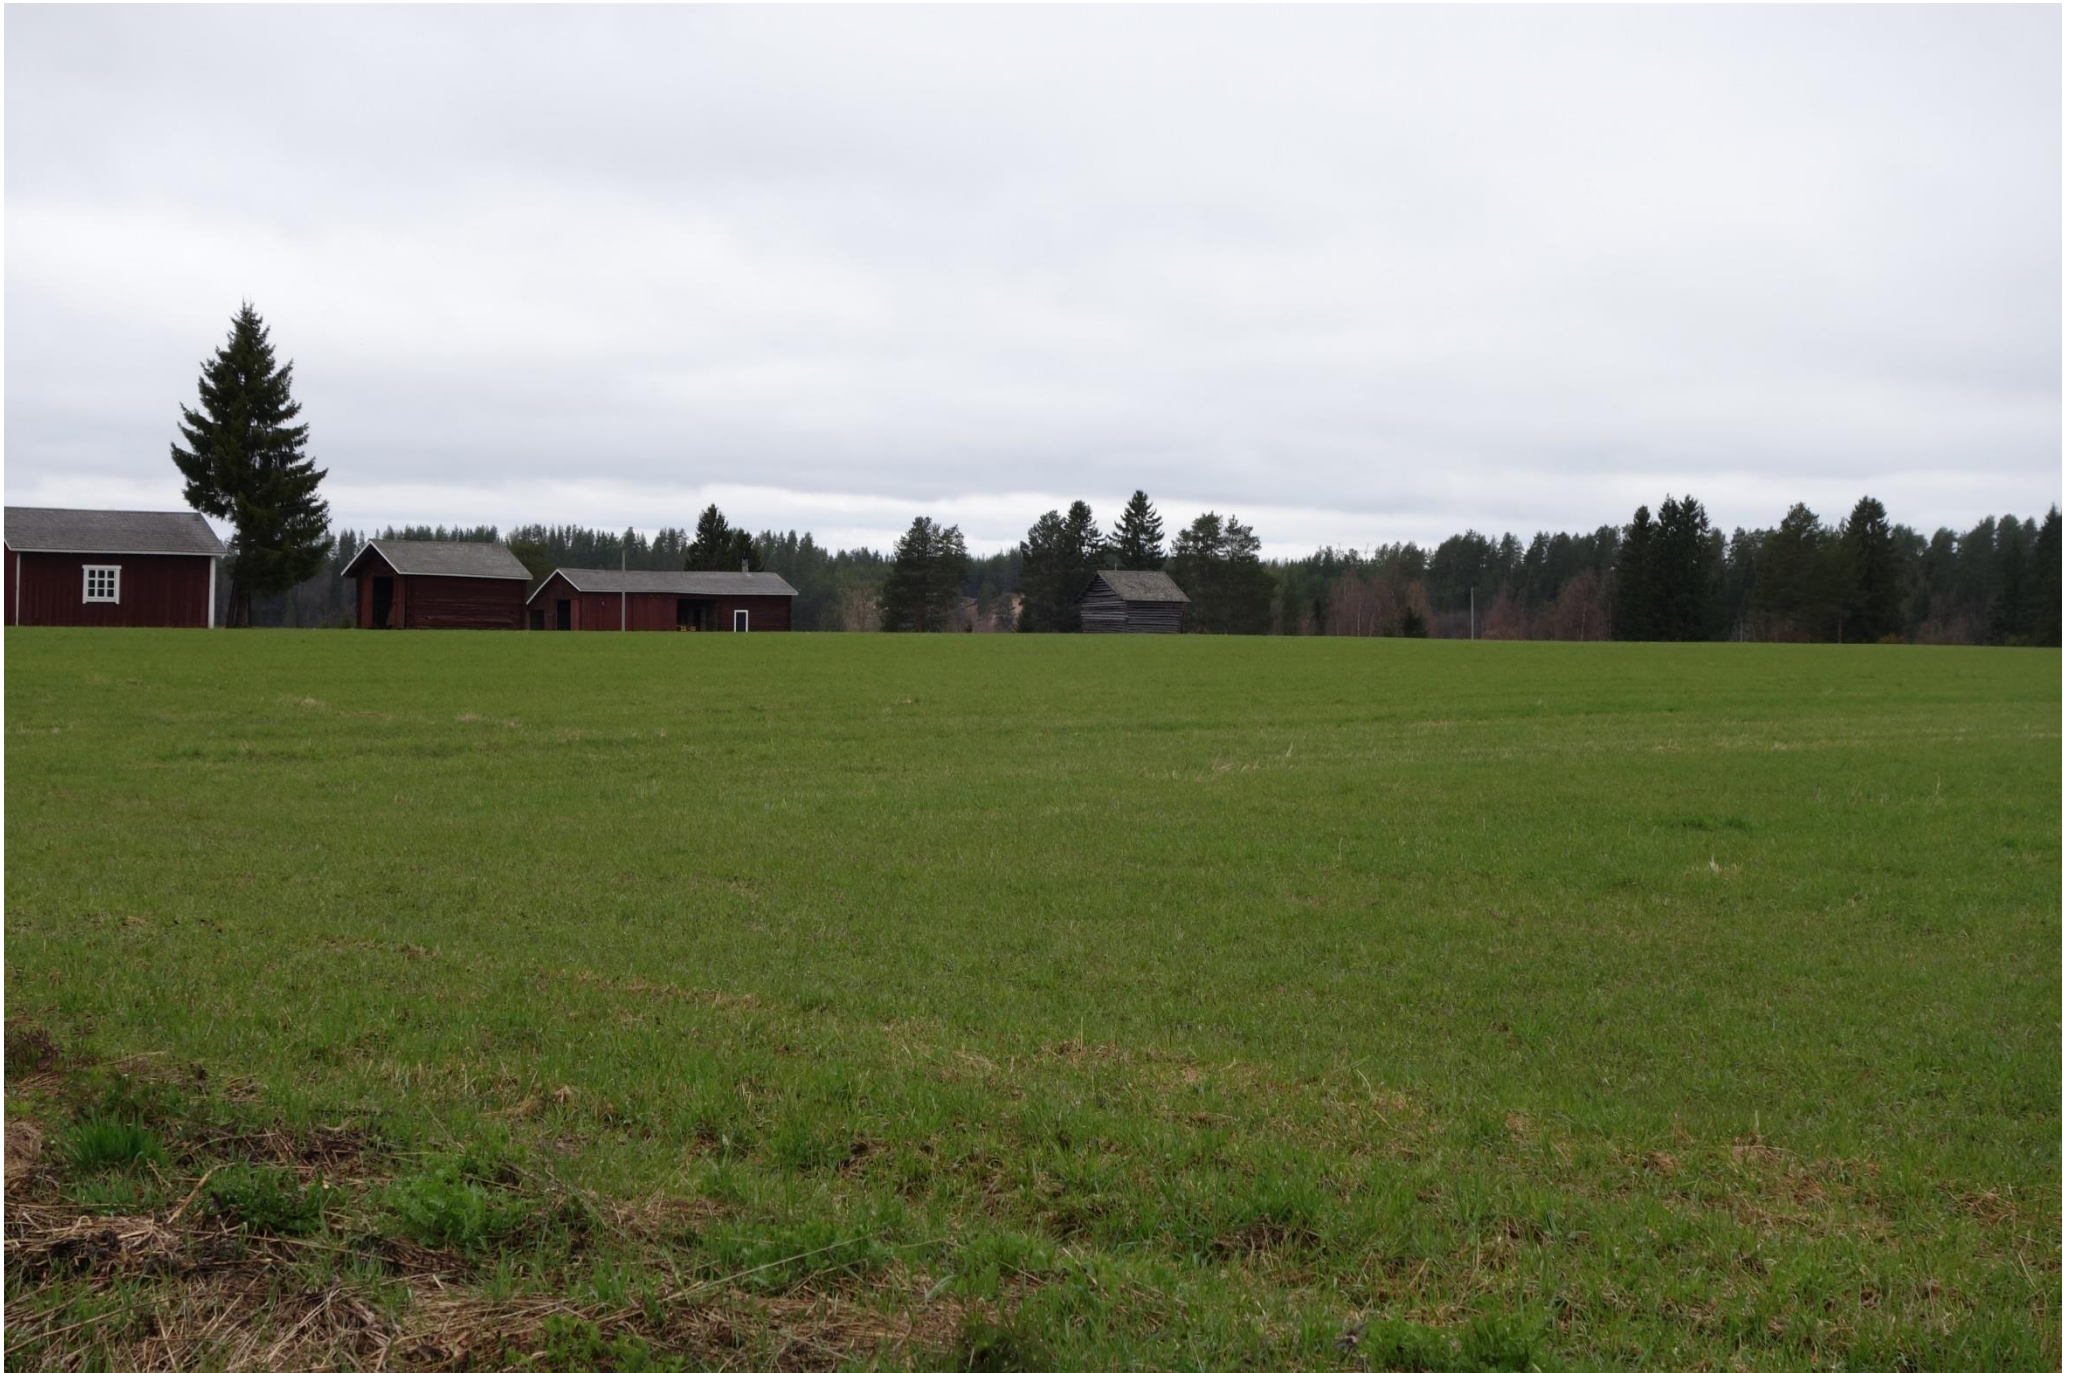
Kuvauspaikka 8. Askolanniemi, johto-osuudella B. Nykyinen voimajohto erottuu puiden latvusten yläpuolella.

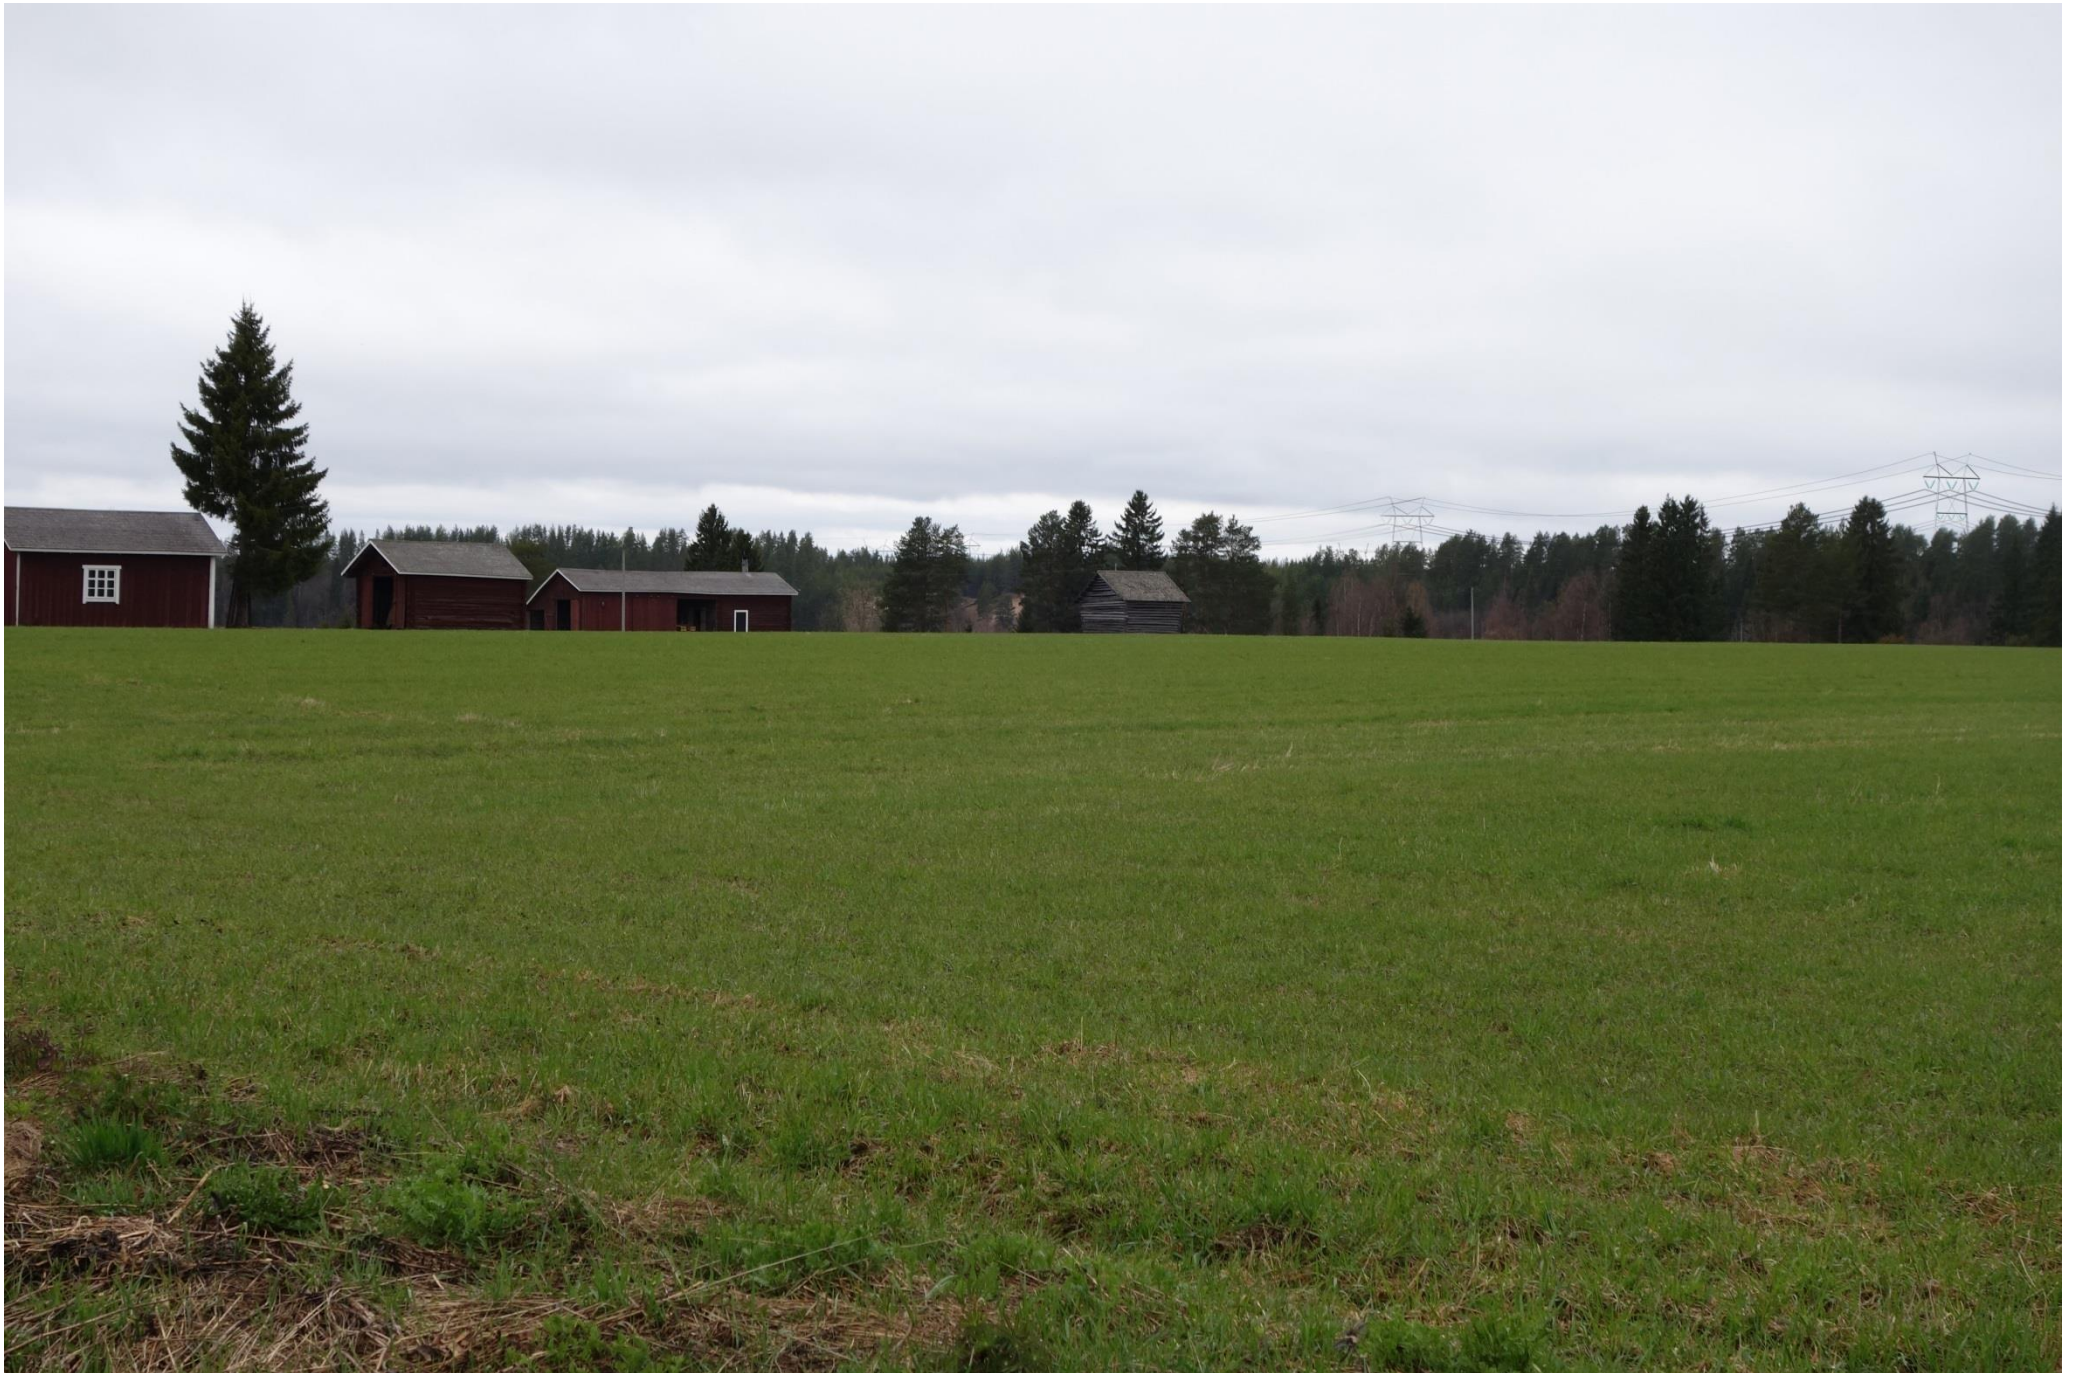
Kuvauspaikka 8. Askolanniemi, johto-osuudella B. Voimajohtoreittivaihtoehto B1 sijoittuu nykyisen voimajohdon taakse eli itäpuolelle.

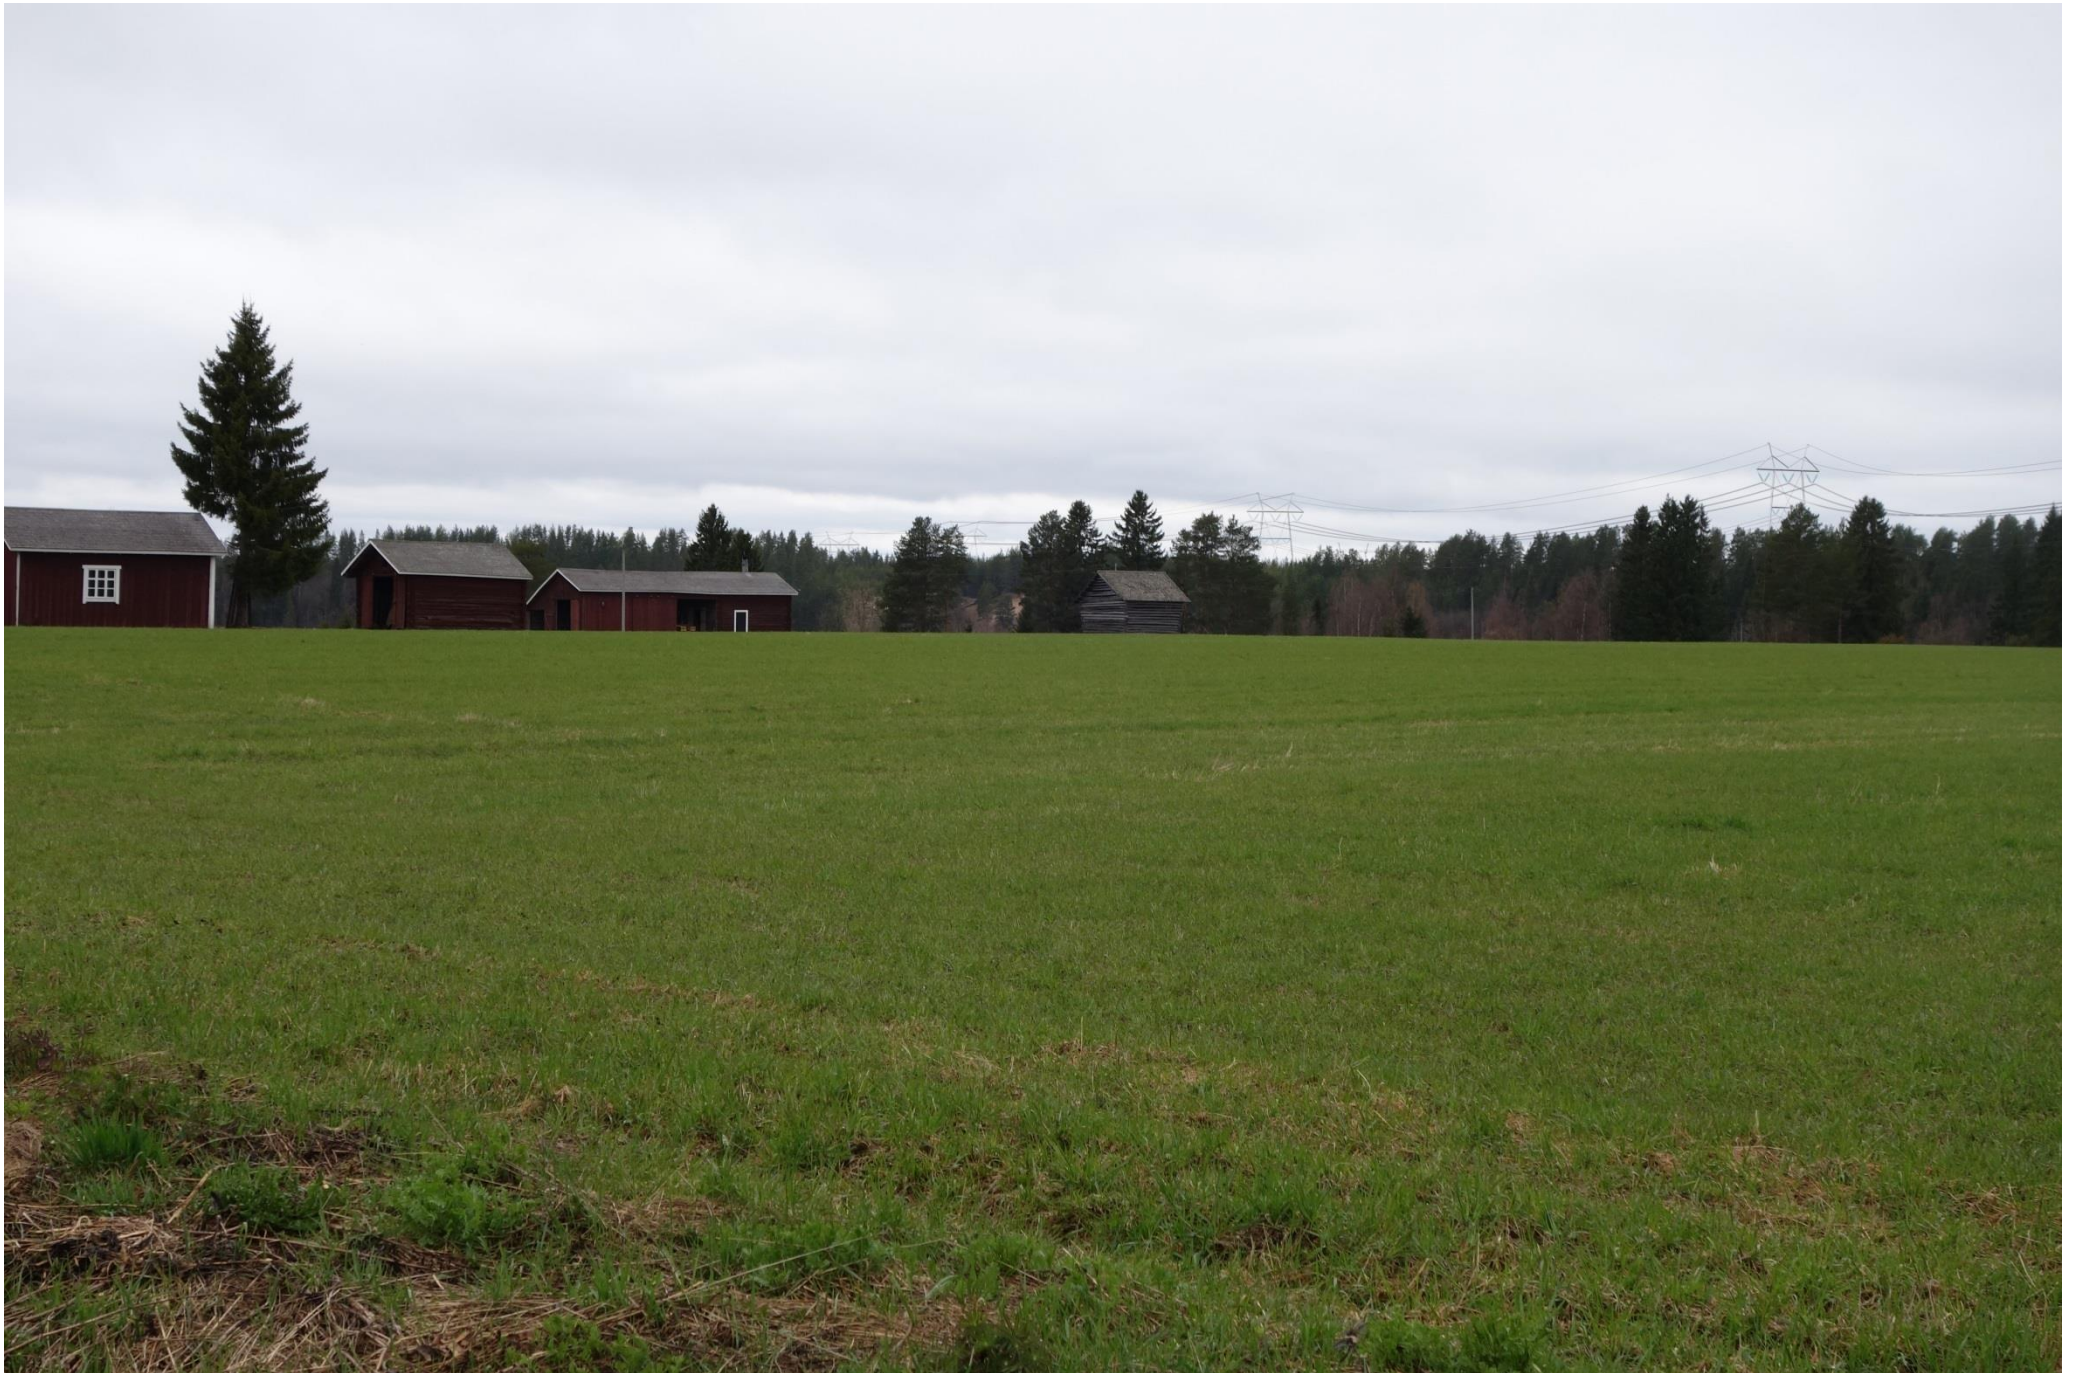
Kuvauspaikka 8. Askolanniemi, johto-osuudella B. Voimajohtoreittivaihtoehto B2 sijoittuu nykyisen voimajohdon etupuolelle eli länsipuolelle.

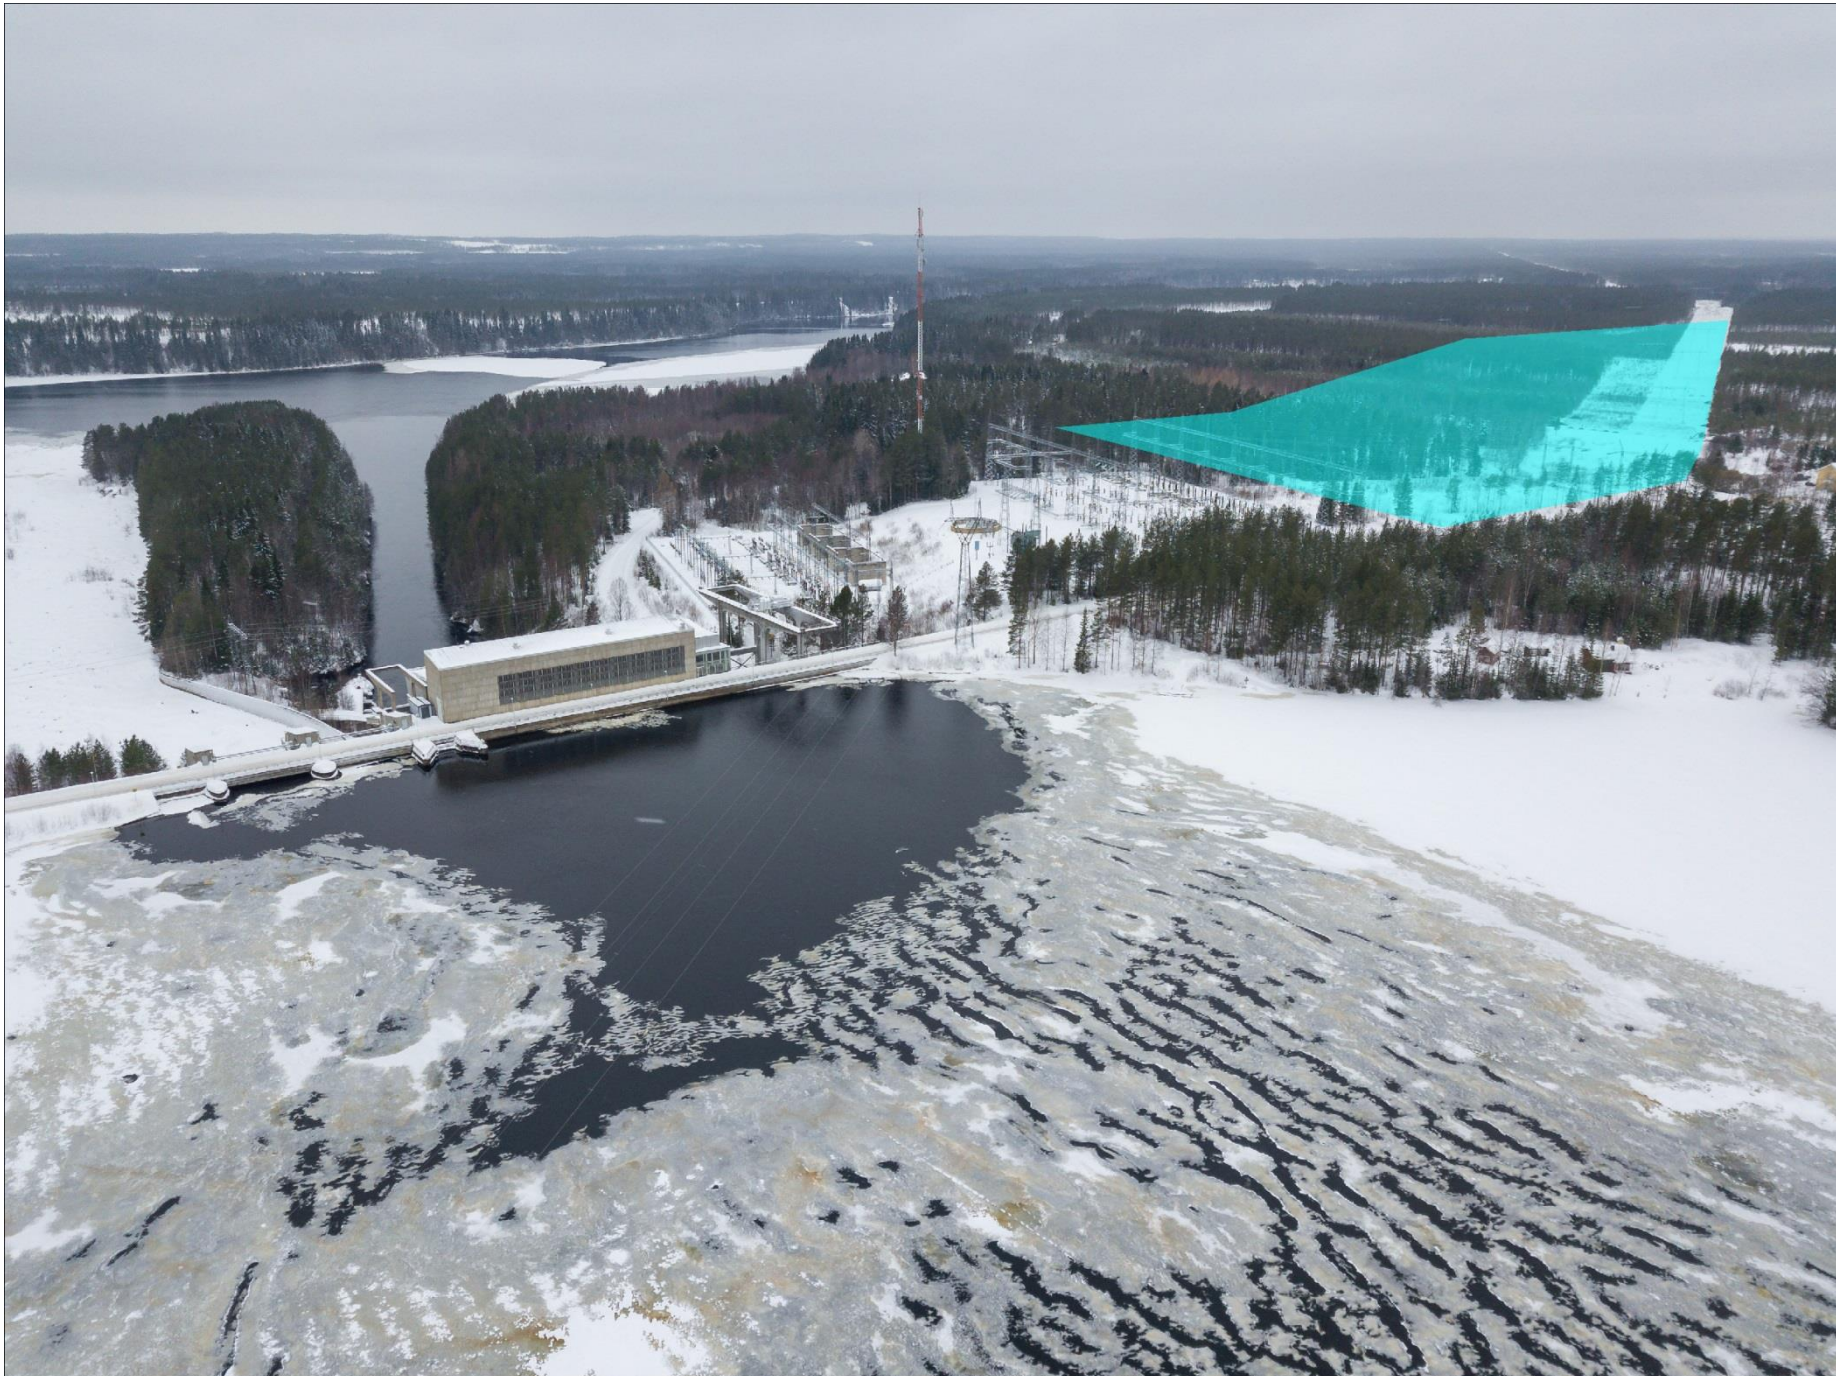
Kuvauspaikka 9. Nuojua. Kuvaan on havainnollistettu Nuojuan sähköaseman selvitysalue. Lähin asuinrakennus sijoittuu aivan kuvan oikeaan reunaan. Uusi voimajohto ei sijoitu nykyistä voimajohtoa lähemmäs asuinrakennusta.
